Reconstruire Notre-Dame de PARIS par Bernard BENOIT

Notre Dame: du sacré à la tragédie

Bernard Benoit

AMO Charpente bois

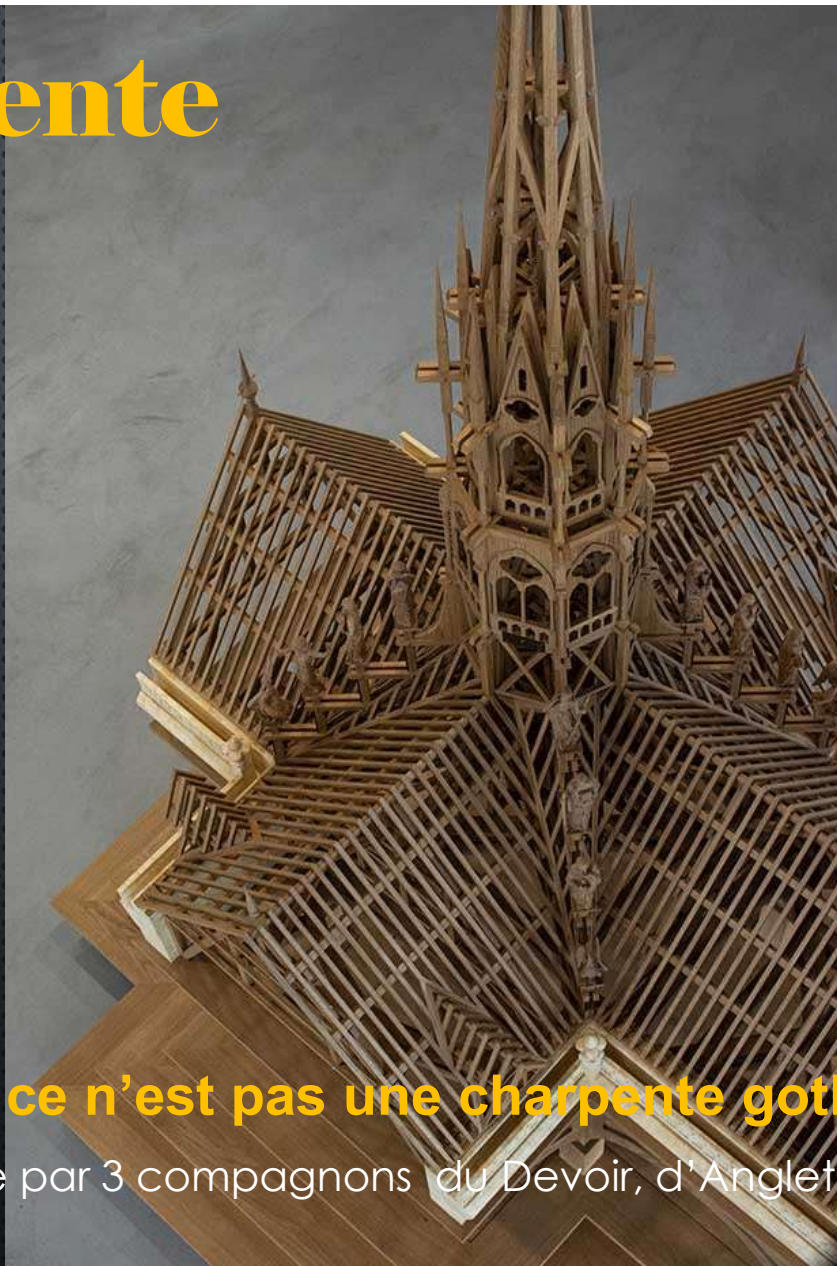
La « Forêt », ce n'est pas une charpente gothique, mais **trois** :

Au **XIIIe**, ce défi était d'autant plus ardu que les charpentes dites à « chevrons-formant-fermes » pour la nef en particulier, (à faibles espacements) de l'époque généraient d'importantes poussées latérales sur les murs et que les bois utilisés étaient fins (97 % de faible diamètre (25-30 cm) et de 12 mètres de long maximum:

- **vers 1220** celle construite sur le chœur
- **1160-1170 (10 années)** celle qui appartenait à la première charpente des années 1160-1170 dont les bois furent réemployés,
- **1230-1240 (10 années)** celle de la nef, bien plus perfectionnée que celle du chœur.
- **milieu du XIXe siècle**, celles des deux bras du transept, de la flèche et les travées du vaisseau central limitrophes à la flèche (1859) dataient des travaux de Lassus et **Viollet-le-Duc**, **Bellu Charpentes** par **Henri Georges**, de son nom de compagnon « Angevin »

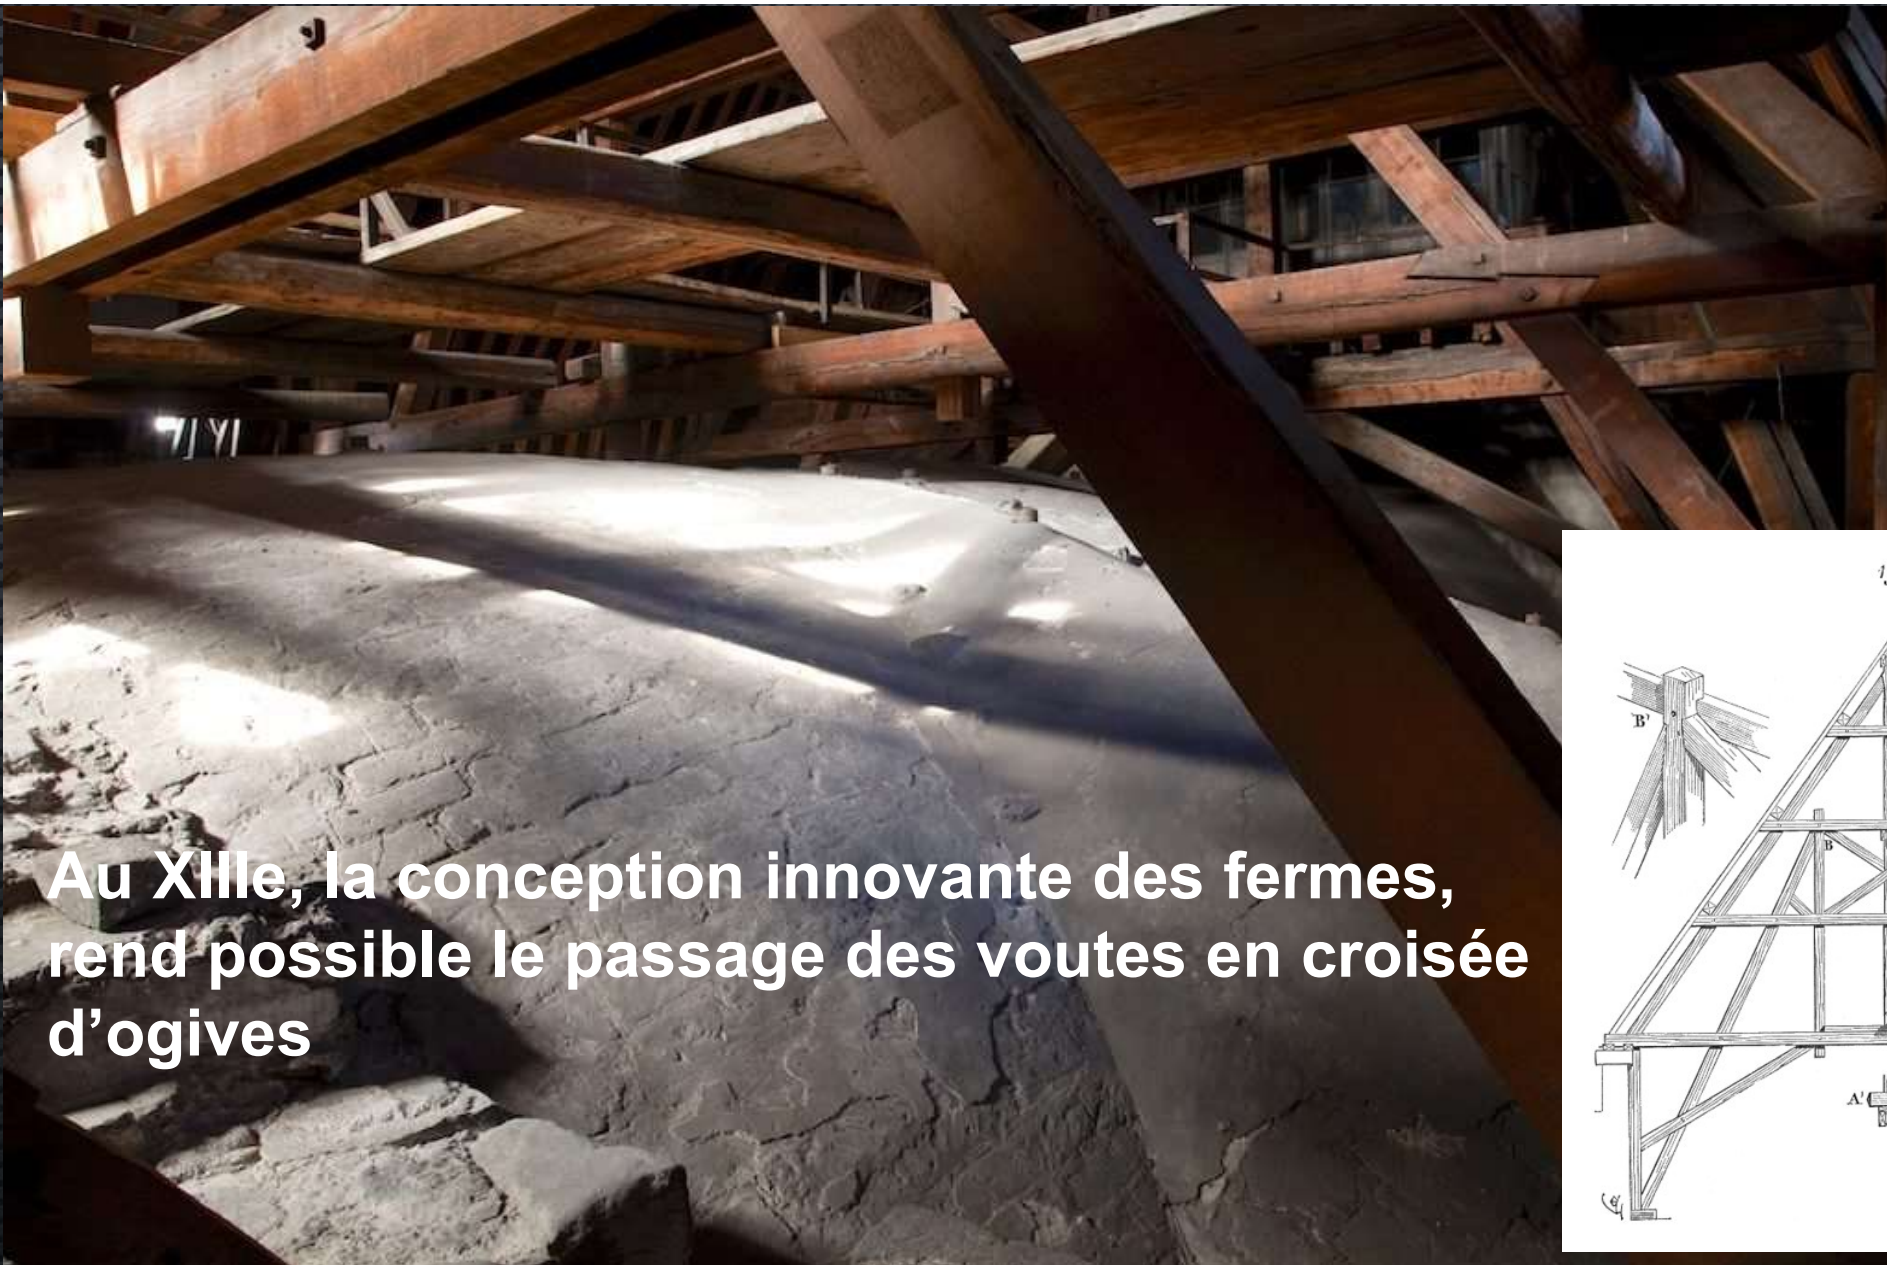
Maquette par 3 compagnons du Devoir, d'Anglet 2020 / 2021

Au XIIIe, la conception innovante des fermes, rend possible le passage des voutes en croisée d'ogives

120 m de longueur, 13 m de largeur dans la nef, 40 m de longueur dans le transept et 10 m de hauteur, constituée de 1 300 chênes

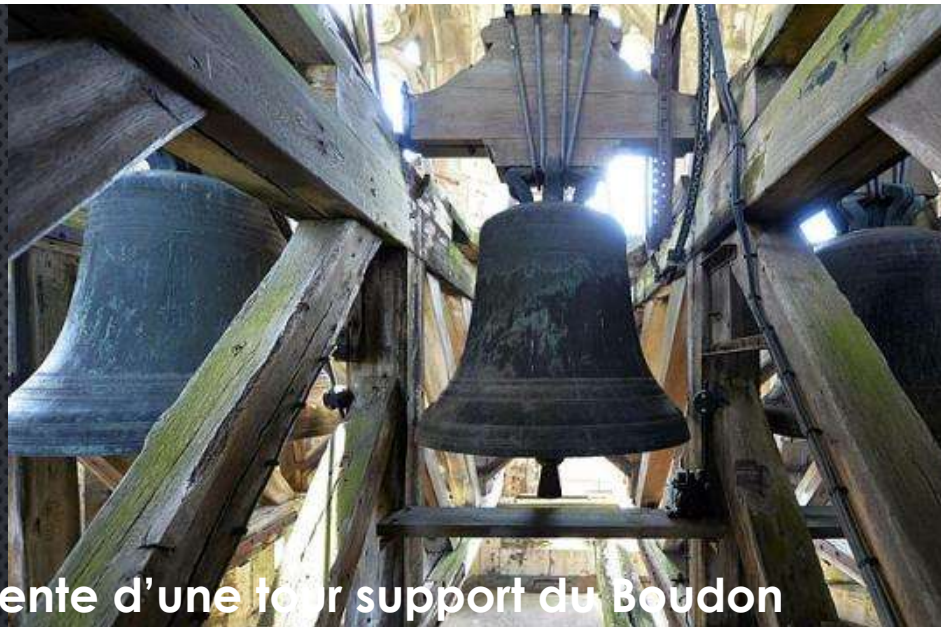
Charpente d'une tour support du Boudon

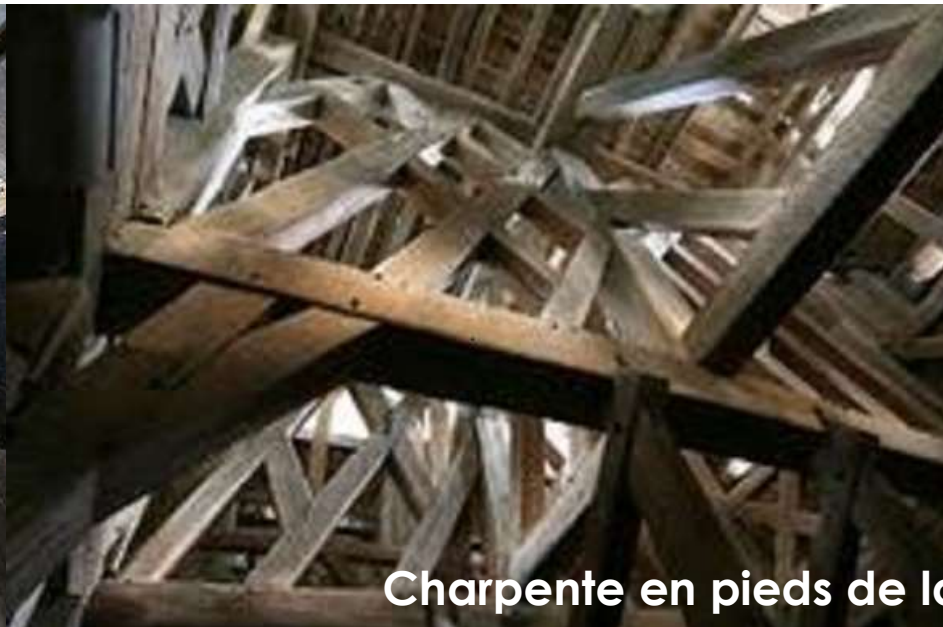
Charpente en pieds de la flèche

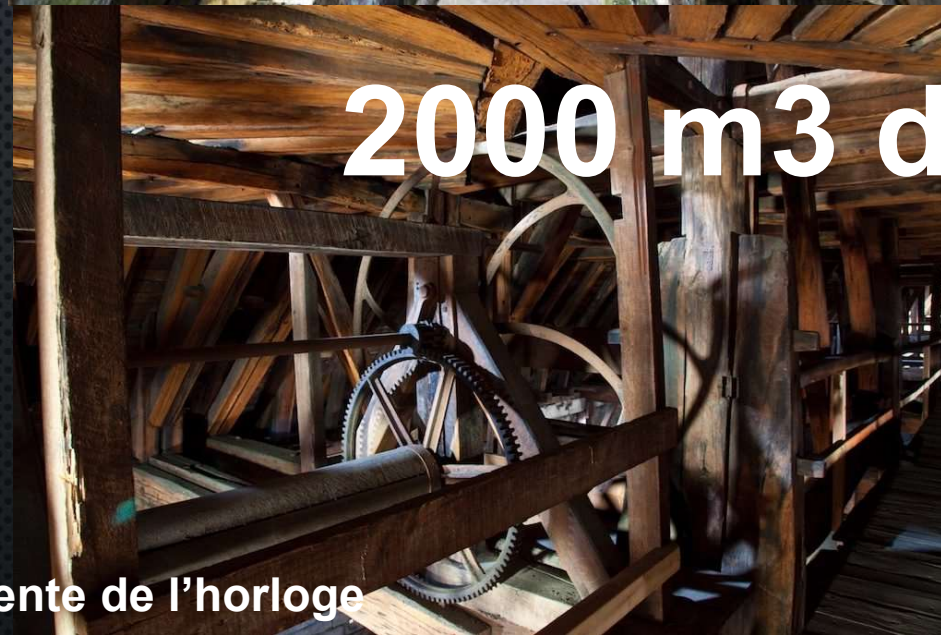
Charpente de l'horloge

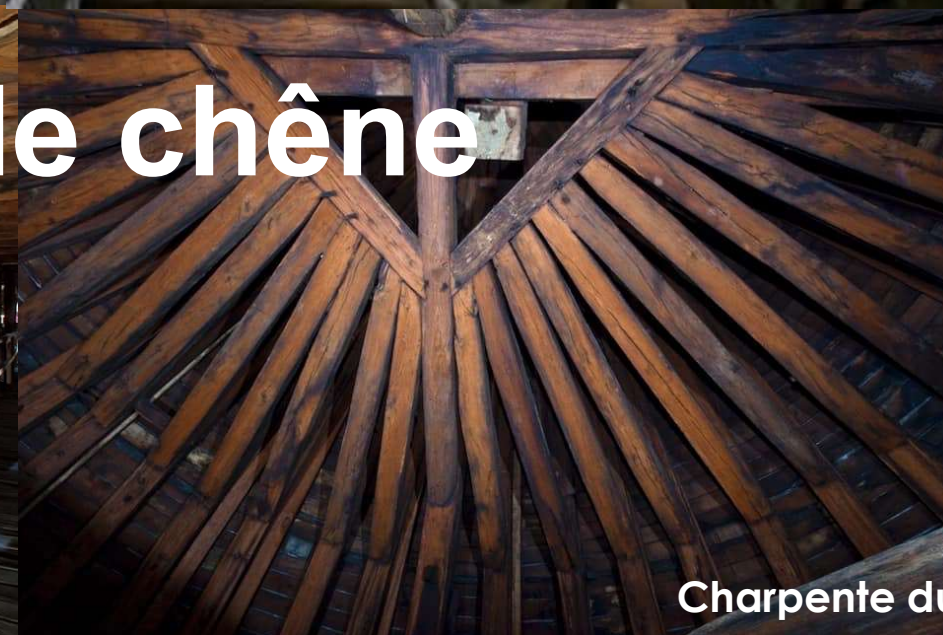
Charpente du **choeur**

2000 m³ de chêne

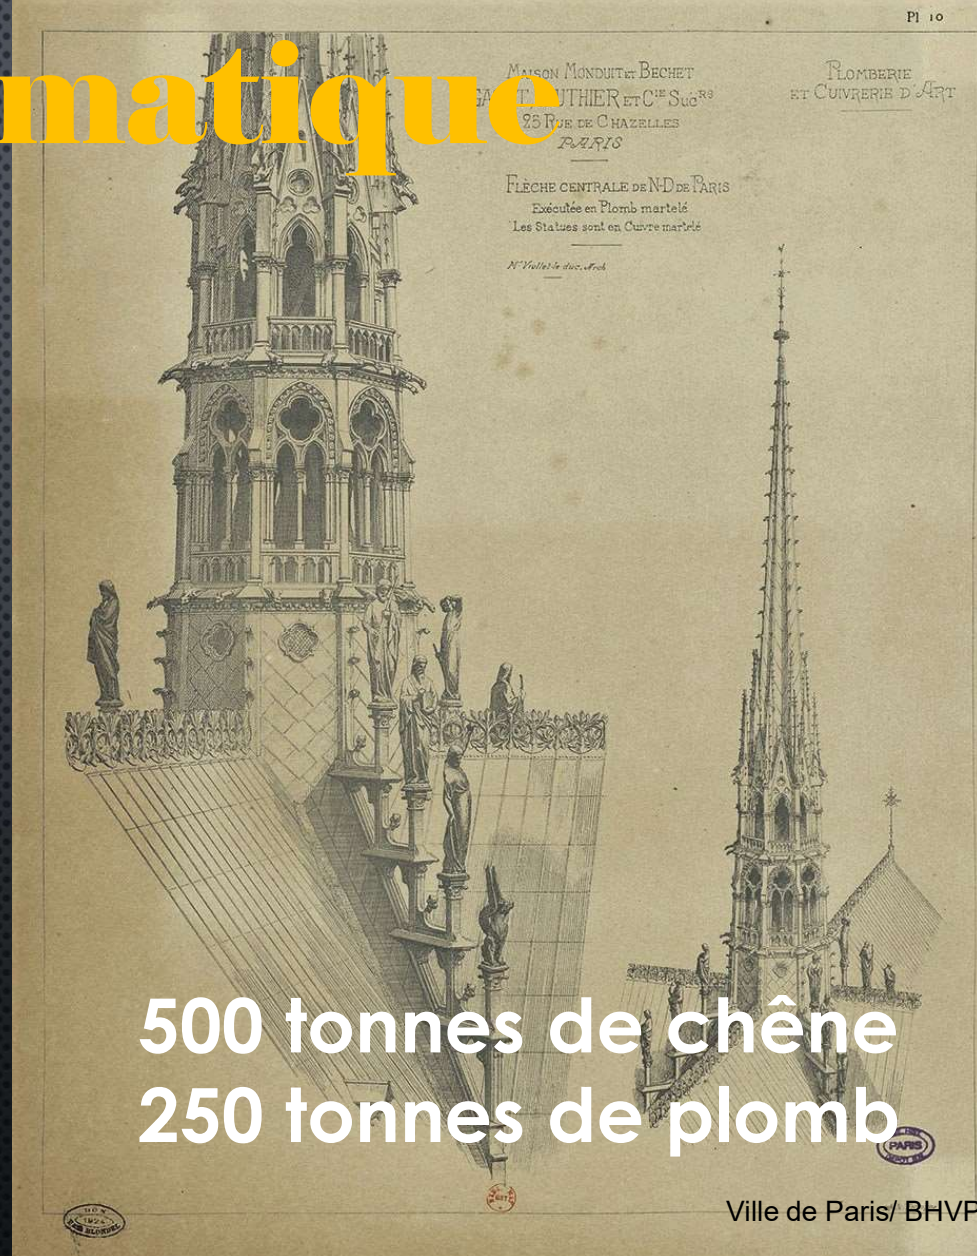
Ce n'est qu'à partir de **1860** qu'Eugène Viollet-le-Duc, va rétablir une nouvelle flèche.

Il lui enlève sa fonction de clocher et confie sa **conception au charpentier Bellu, Ateliers Monduit** qui avaient déjà conçu la flèche de la cathédrale d'Orléans.

Elle est conçue sur une charpente indépendante de la charpente qui constitue le toit de la cathédrale.

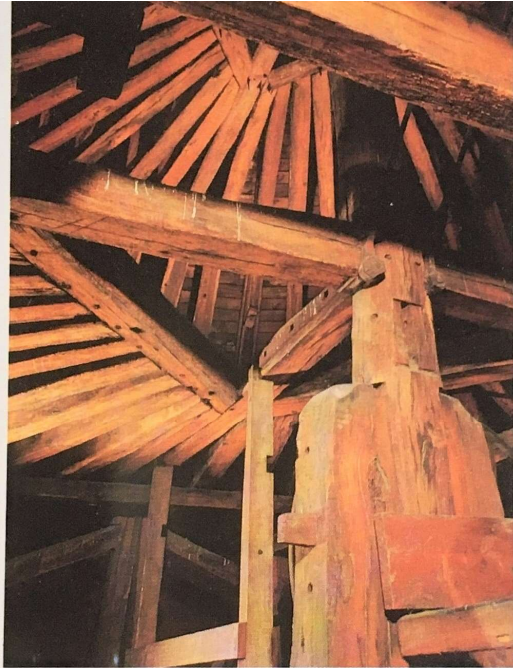
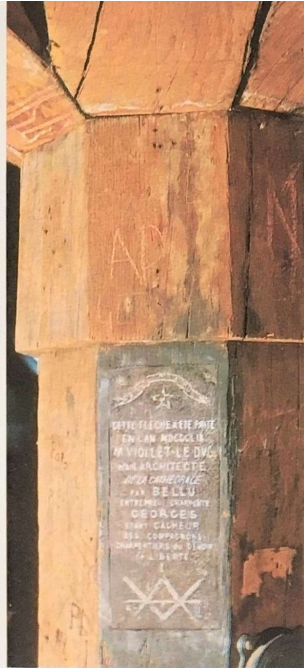
1. Flèche de Notre-Dame de Paris
2. Enrayure du chevêt dont les chênes poussaient dans les forêts d'Ile-de-France au temps de St. Bernard.
3. Signature des constructeurs.
4. Cette gamme de goussets, de clés, atteste la pérennité de la charpenterie depuis le XII^e siècle.

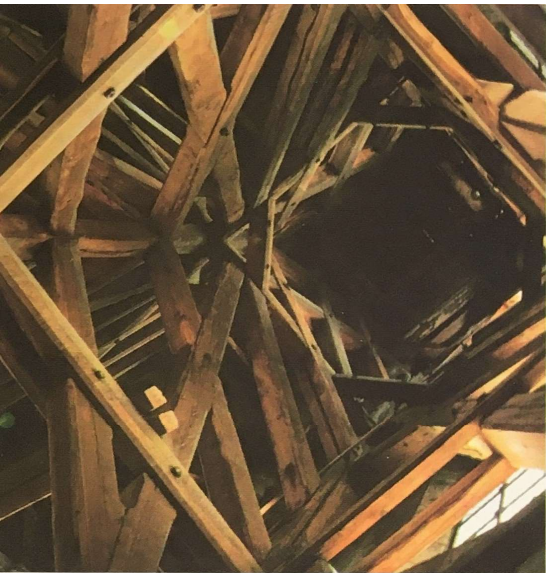
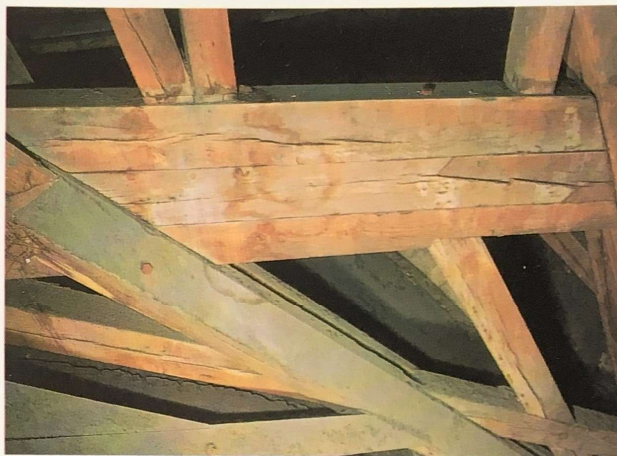
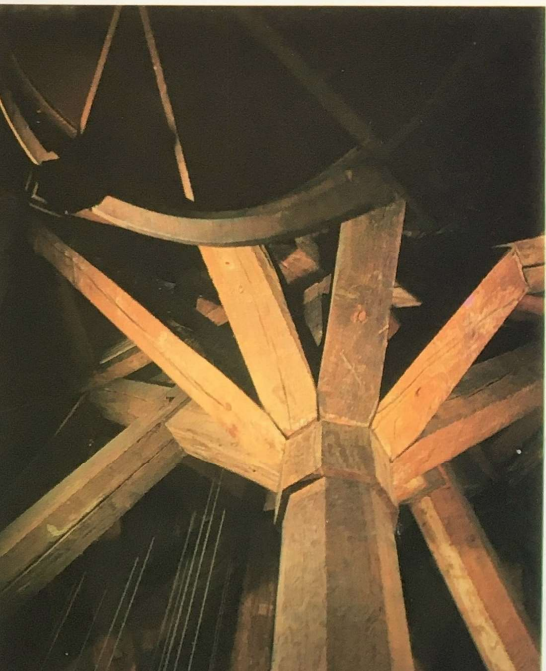
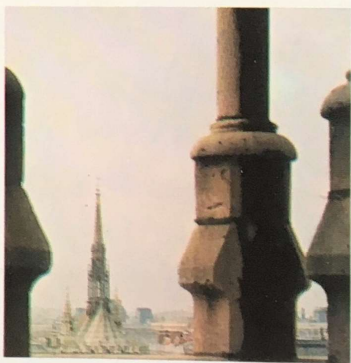
5. La charpente du beffroi absorbe l'effort considérable des cloches et protège la pierre des façades.
6. Le tréteau de Notre-Dame contient trois âges d'architecture (XII^e-XVII^e-XIX^e siècles) réunis en une merveilleuse unité technique.
7. Ce bouquet de chêne soutient l'enrayure principale de la flèche.

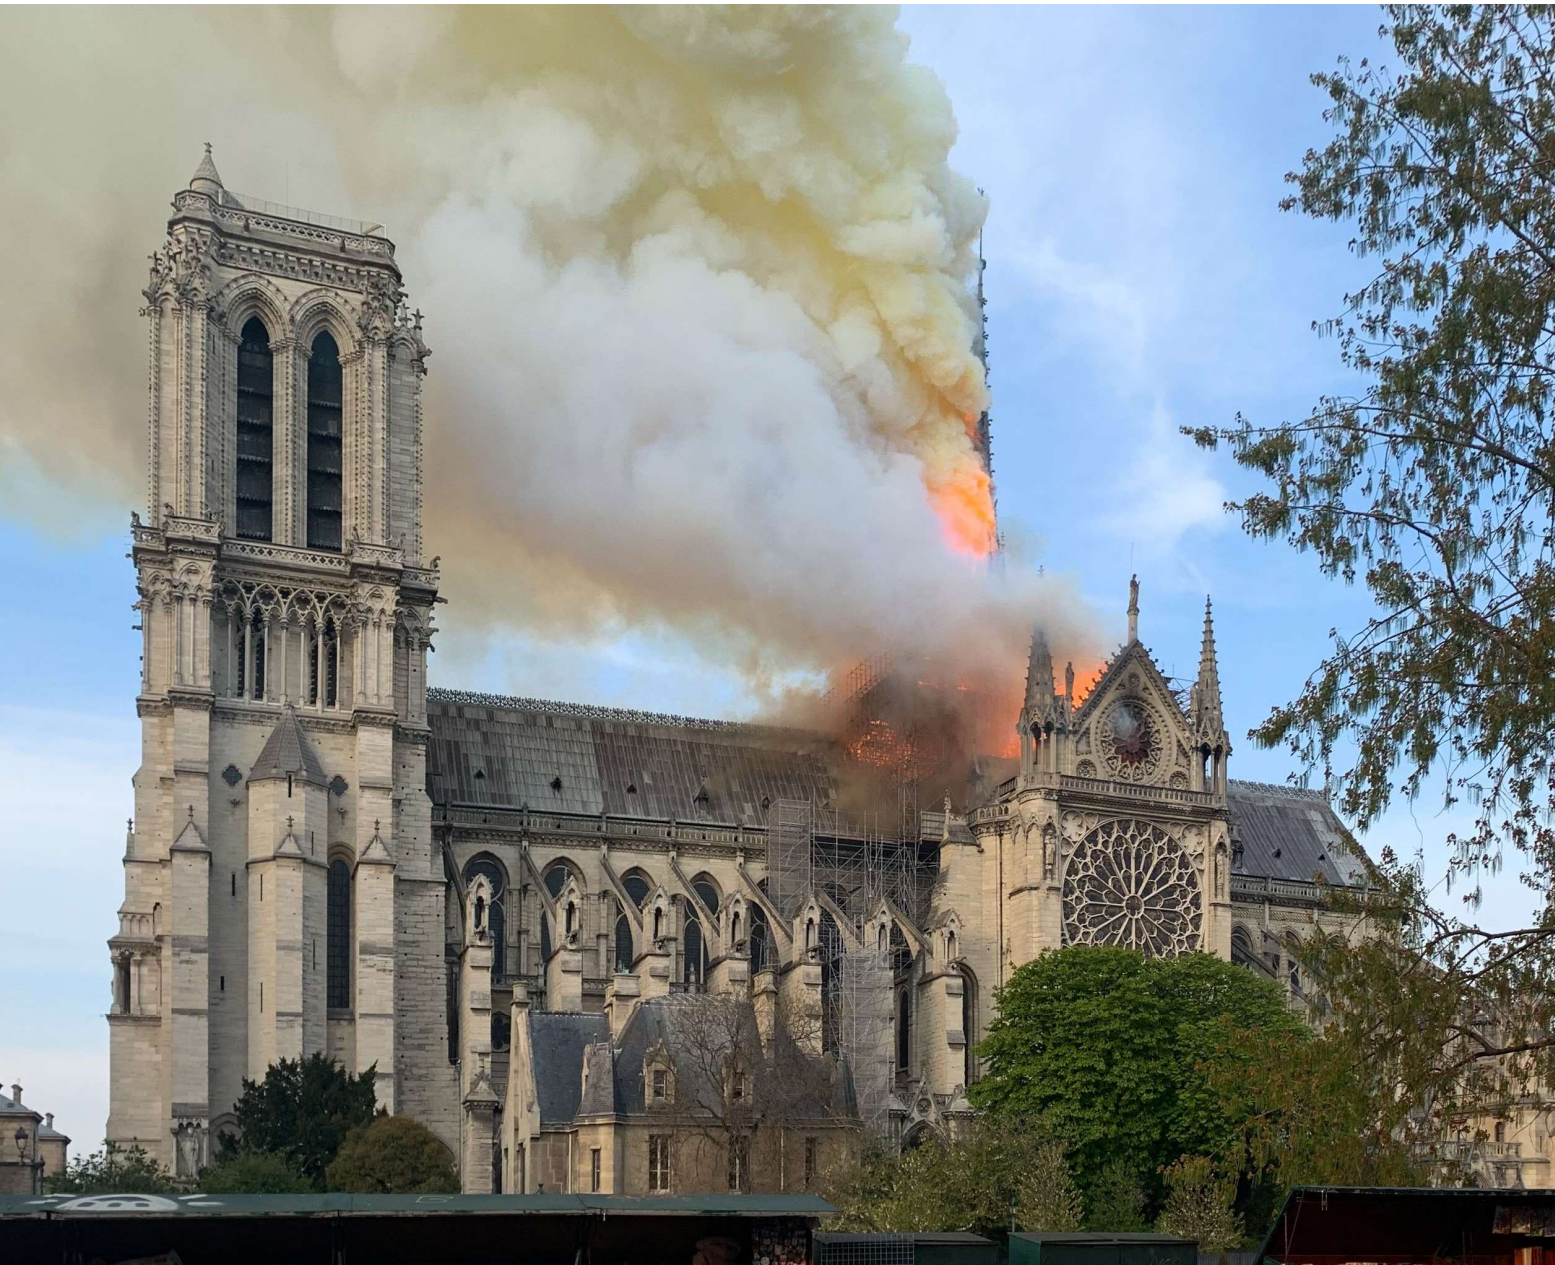
Peu de temps après la seconde alerte, un gros dégagement de fumée et des flammes provenant de la zone de travaux commencent à s'échapper de la toiture...

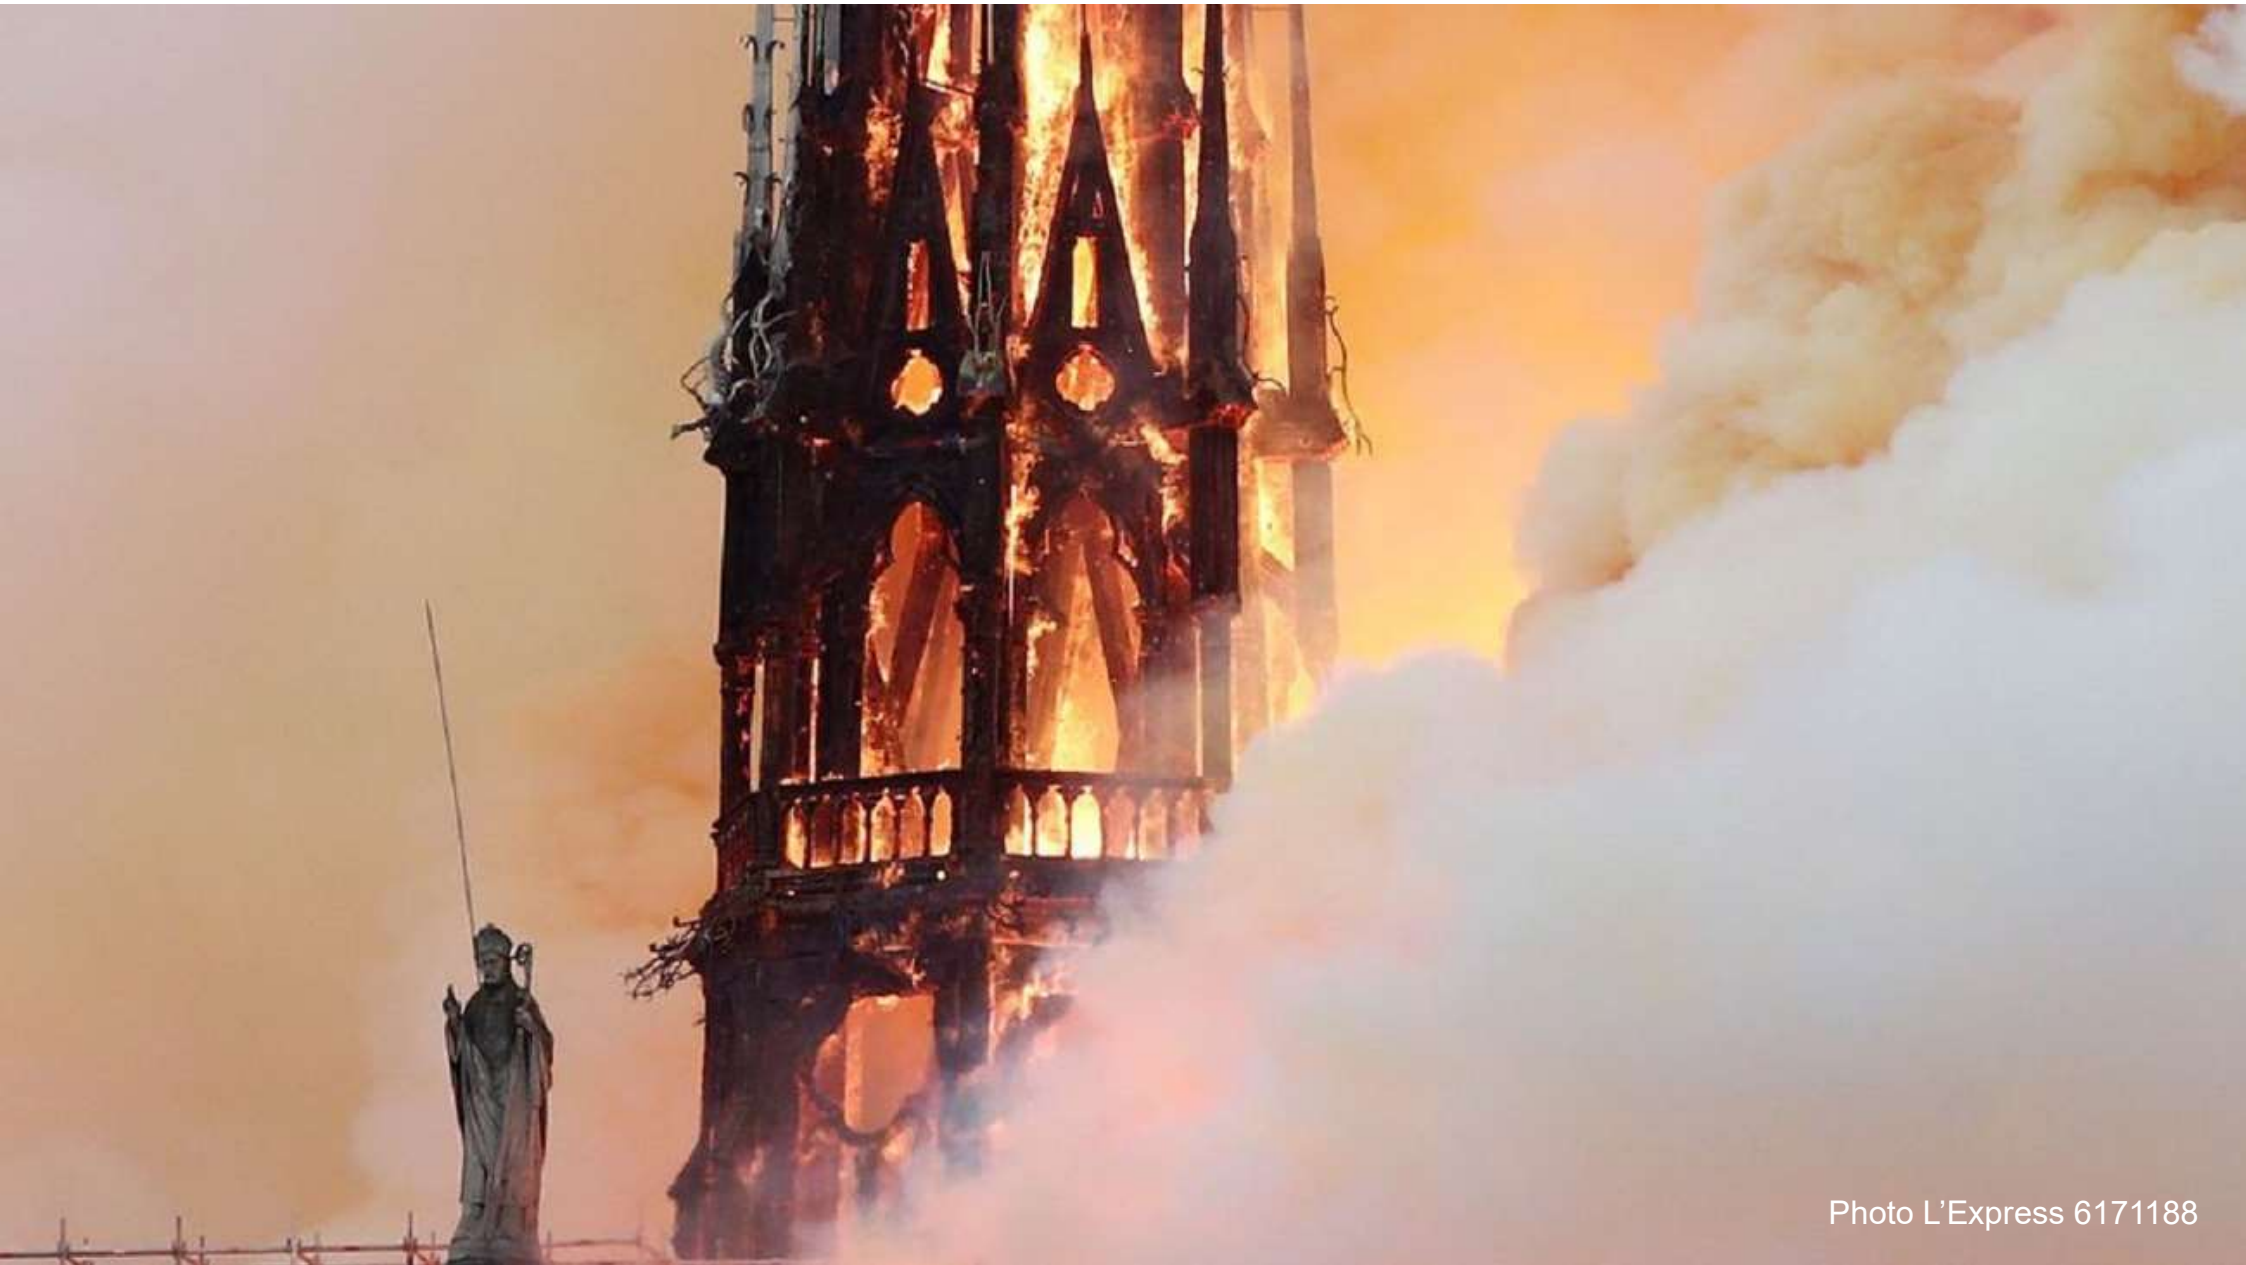
Embrassement de la flèche
- couverture: 250 tonnes de plomb
(point de fusion => 350 °)

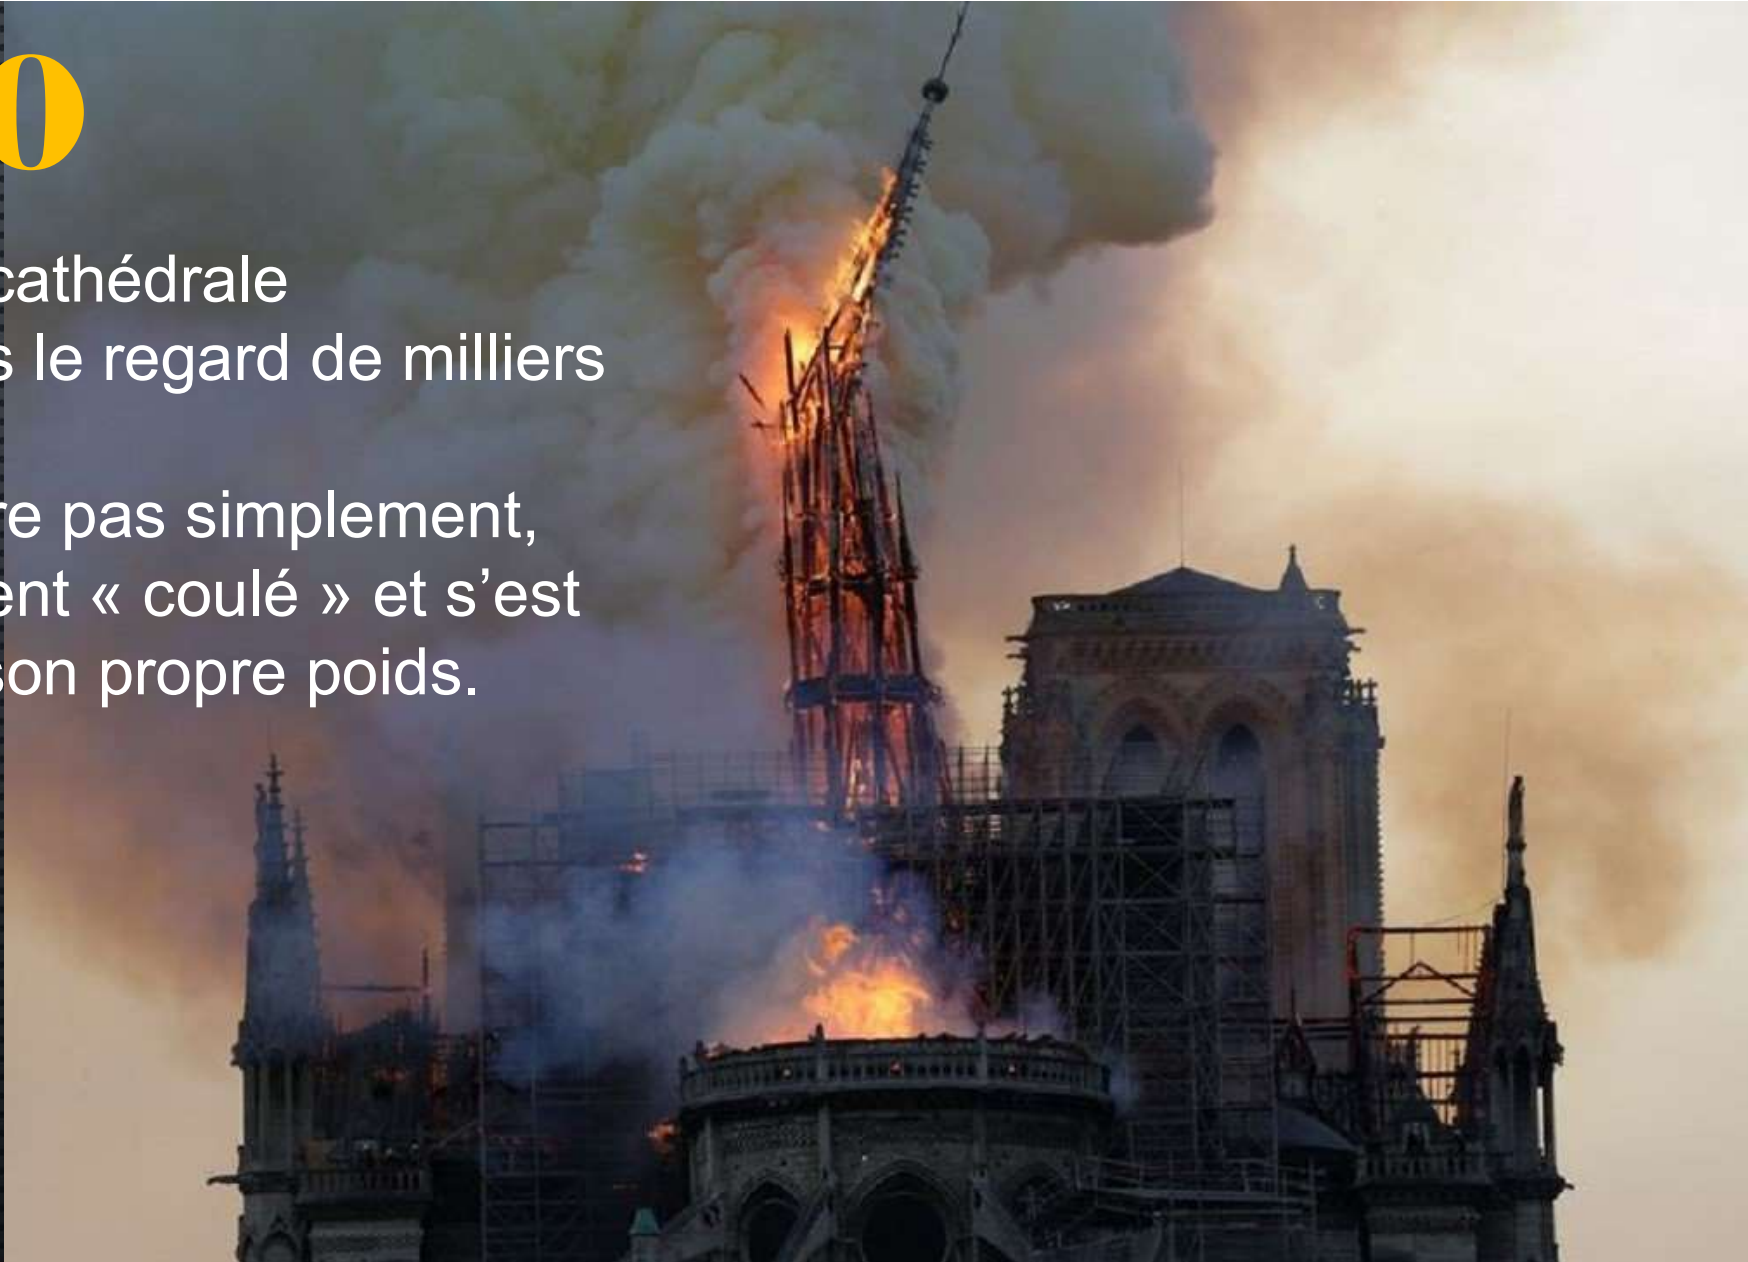
La flèche de la cathédrale s'effondre, sous le regard de milliers de spectateurs
Elle ne s'effondre pas simplement, elle a littéralement « coulé » et s'est affaissée sous son propre poids.

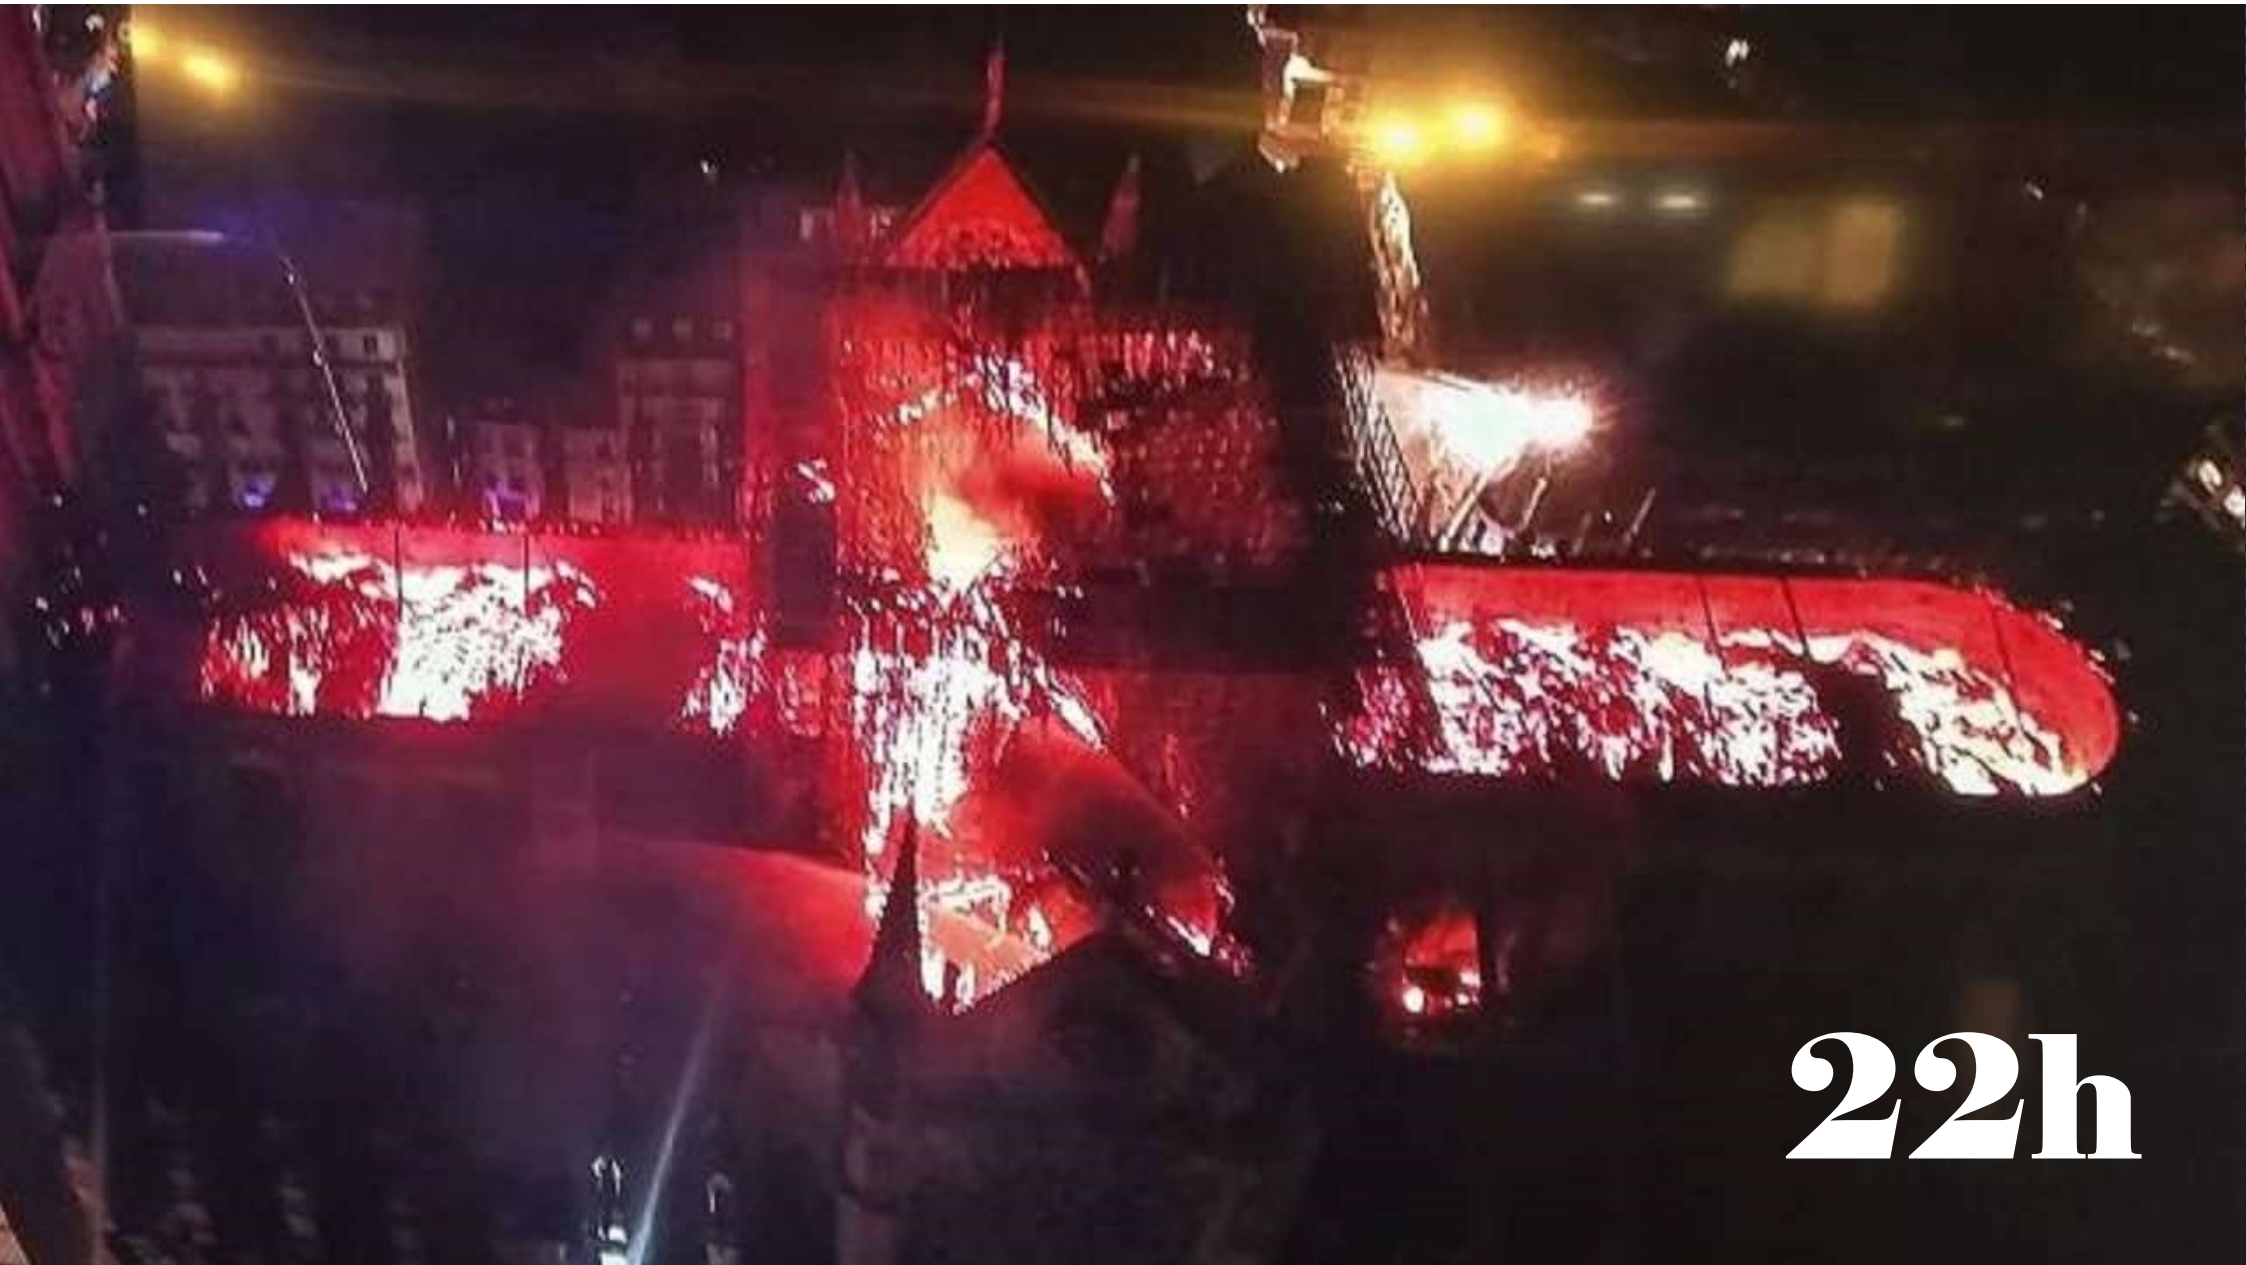
Peu après 21 h,
le feu regagne en intensité,
touche la tour nord,
qui commence à prendre feu.

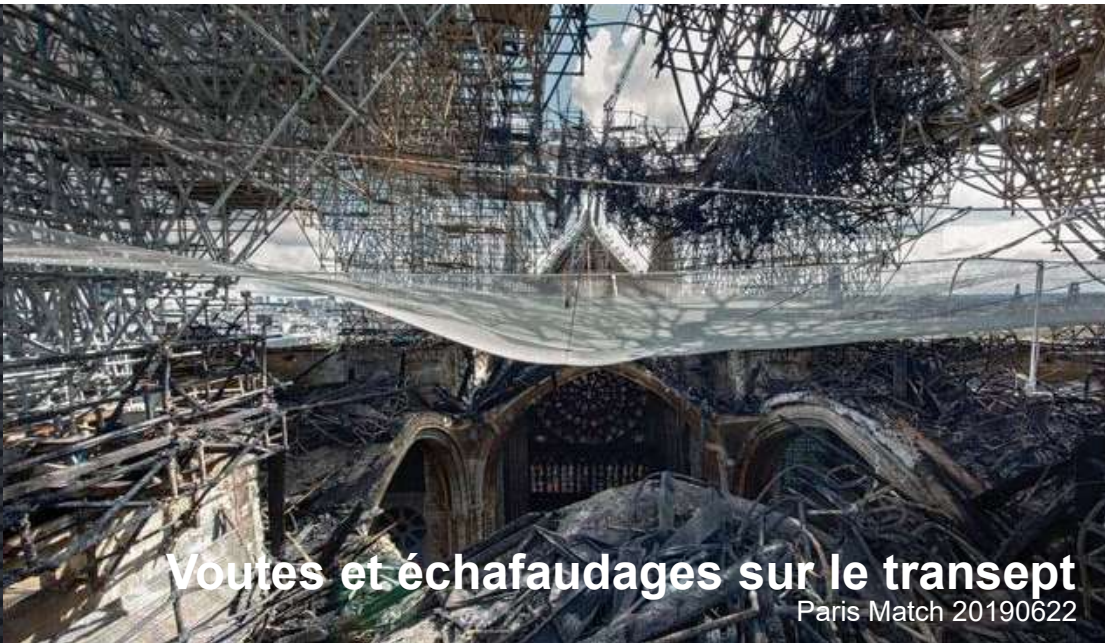
Voutes et échafaudages sur le transept
Paris Match 20190622

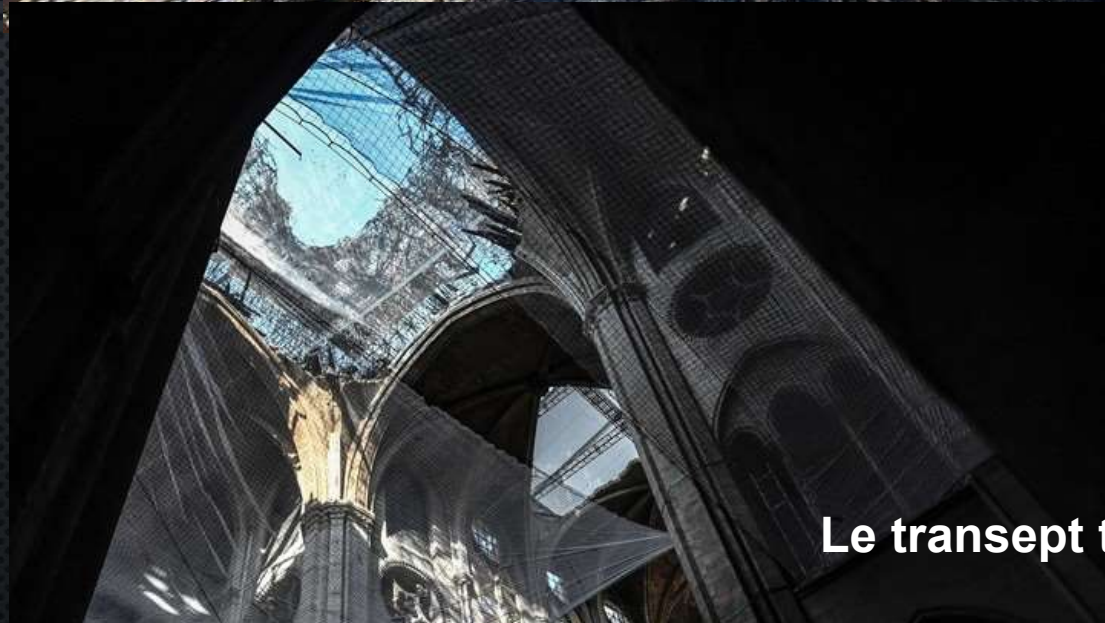
Le transept transpercé

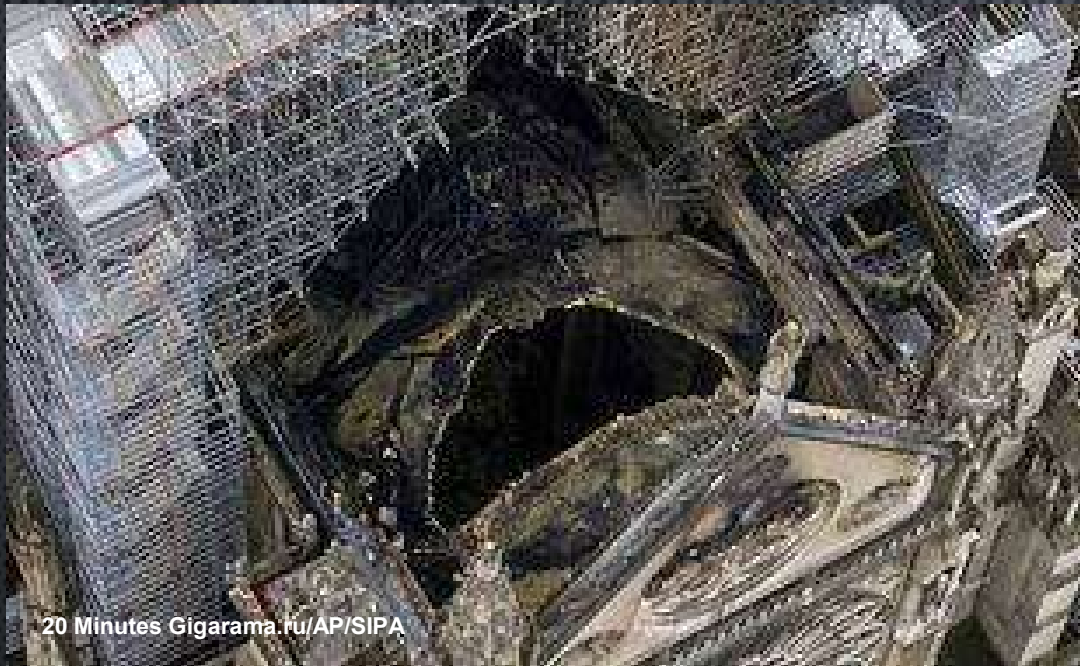
2019-2021: déblaiements

L'intérieur de la cathédrale a été vidé à l'aide de robots. Les éléments ont été triés, inventoriés, stockés sous les tentes sur le parvis. L'inventaire est fini pour la nef et les transepts.

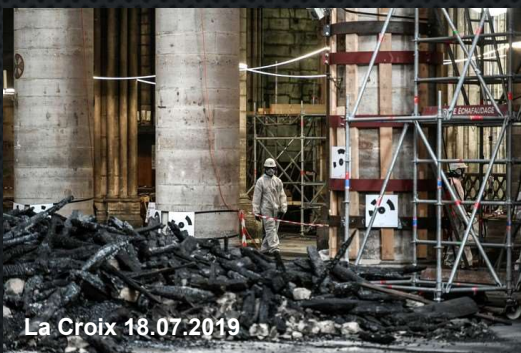
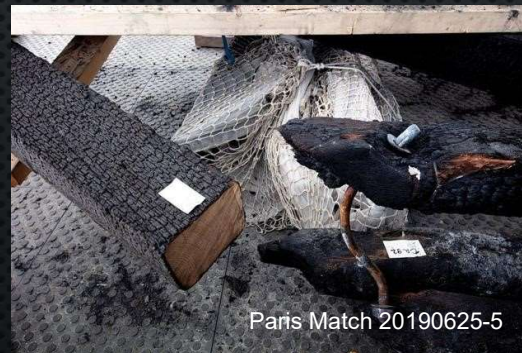
- enlèvements des derniers éléments de charpente calcinés
- à partir du plancher supérieur qui a été construit, aspirations par des cordistes des débris avec des appareils spéciaux

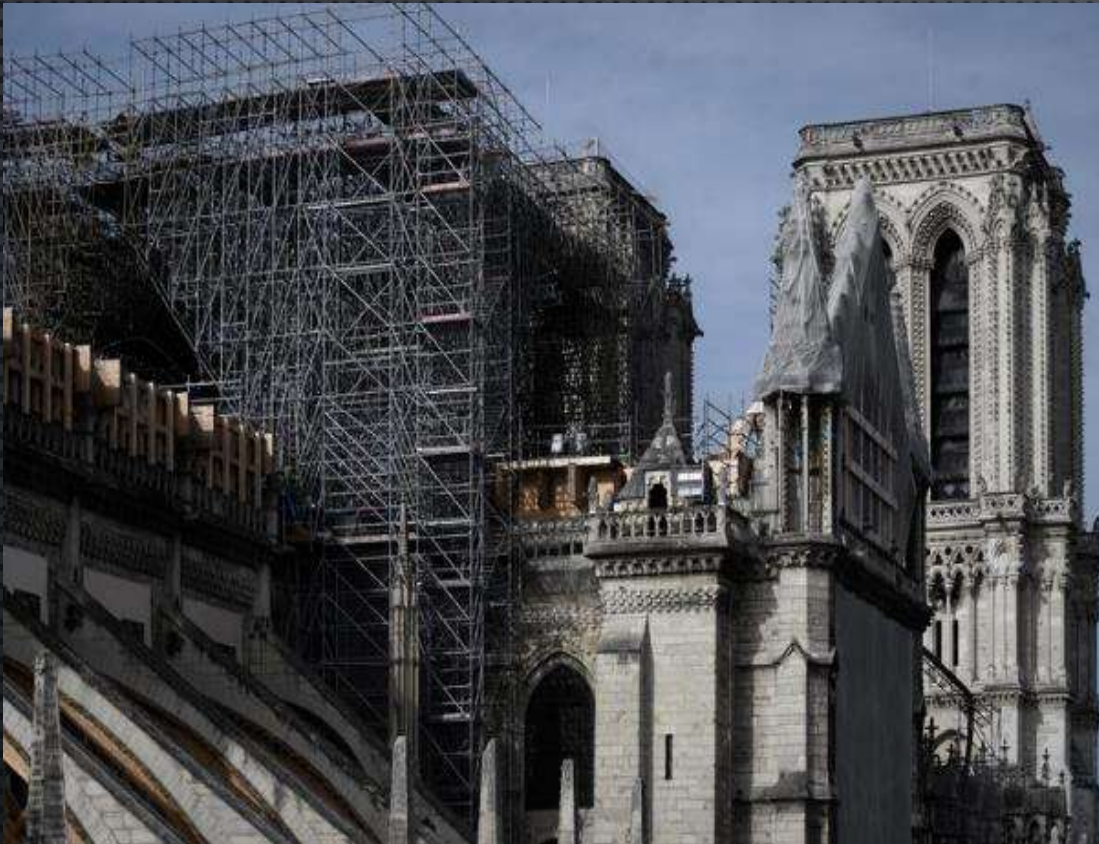
2020/ 2021: démontage de l'échafaudage

L'urgence absolue était d'écartier tout risque d'affaissement des voûtes. Le principal danger venait de l'échafaudage de 500 tonnes monté avant l'incendie autour de la flèche, et que l'extrême chaleur du brasier de la charpente a soudé. Chacune de ses barres en tombant pouvait provoquer l'irréparable."

Un nouvel échafaudage en deux parties, qui s'élève aujourd'hui plus haut que l'ancien..
