Reconstruire Notre-Dame de PARIS par Bernard BENOIT

Notre Dame: du sacré à la tragédie

Bernard Benoit

AMO Charpente bois

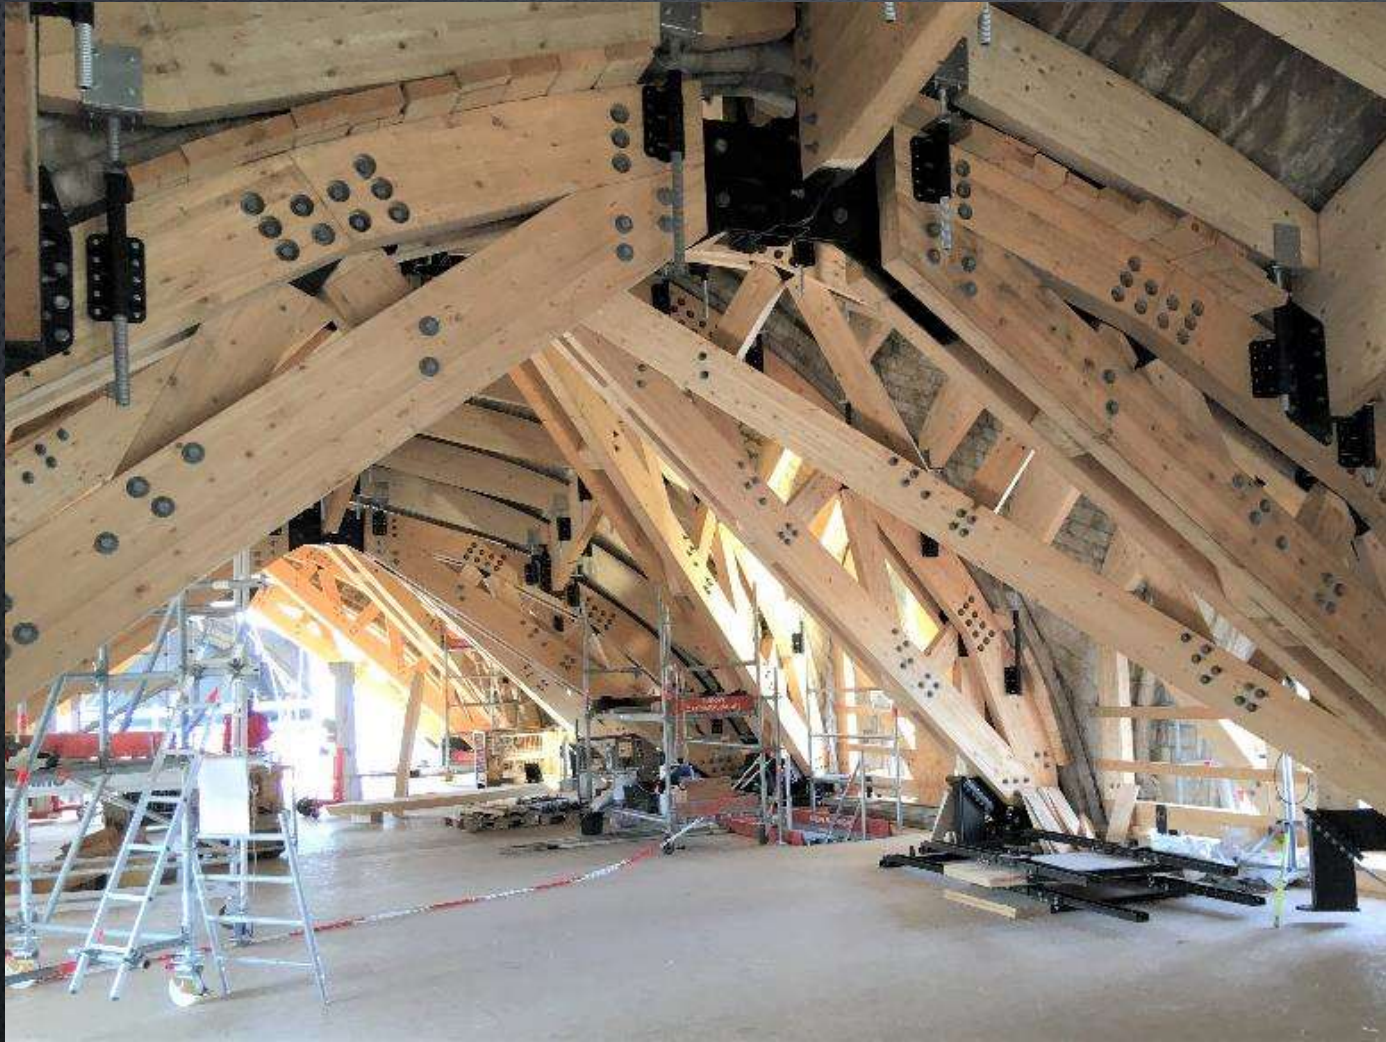
2021 / 2022: confortement des voûtes

Pour soutenir les croisées d'ogives et préserver les voûtes endommagées, 28 cintres en bois ou en métal.

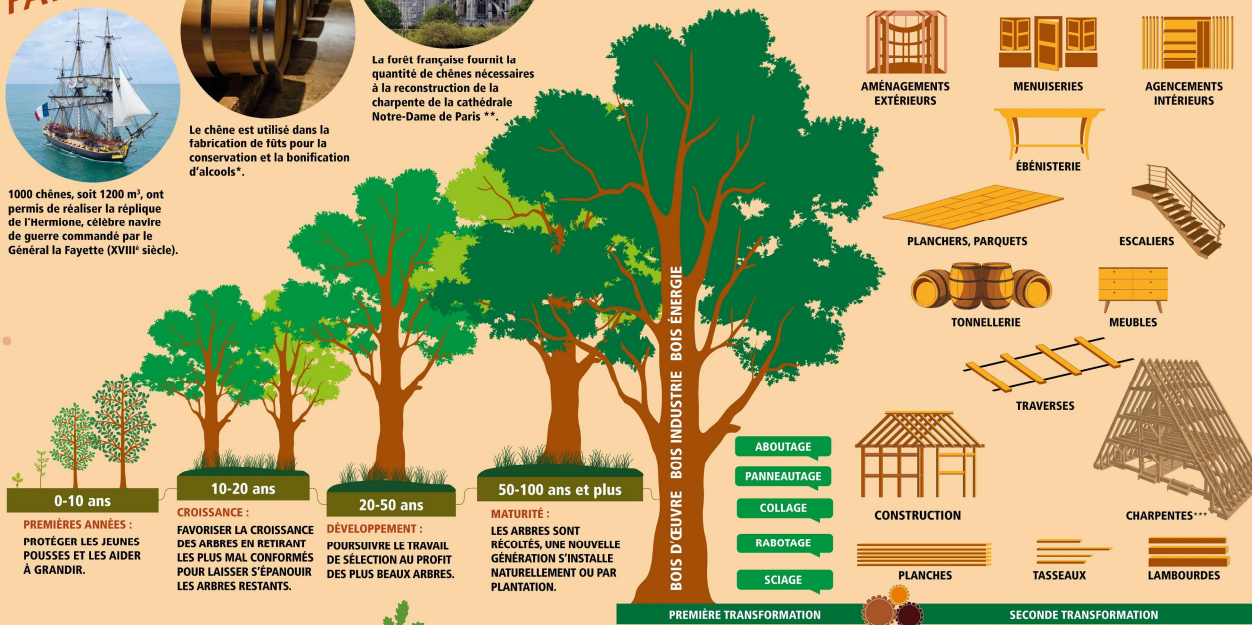
*** reproduction d'une travée de la charpente de Notre-Dame de Paris par Les Compagnons du Devoir

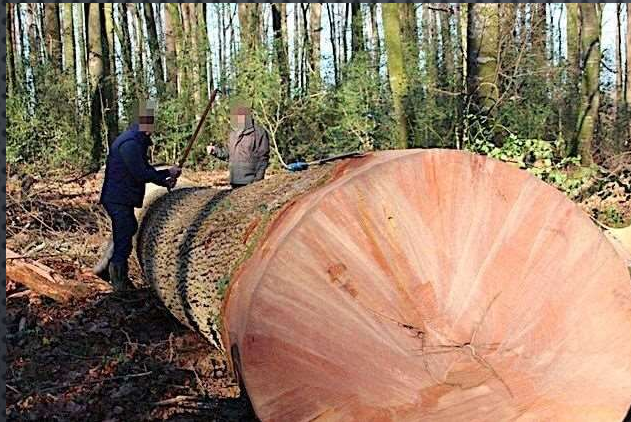
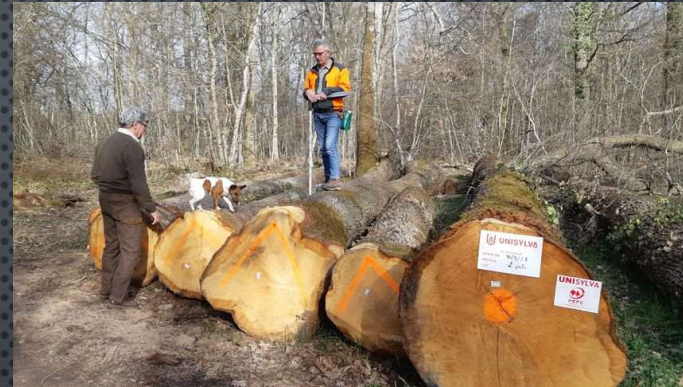
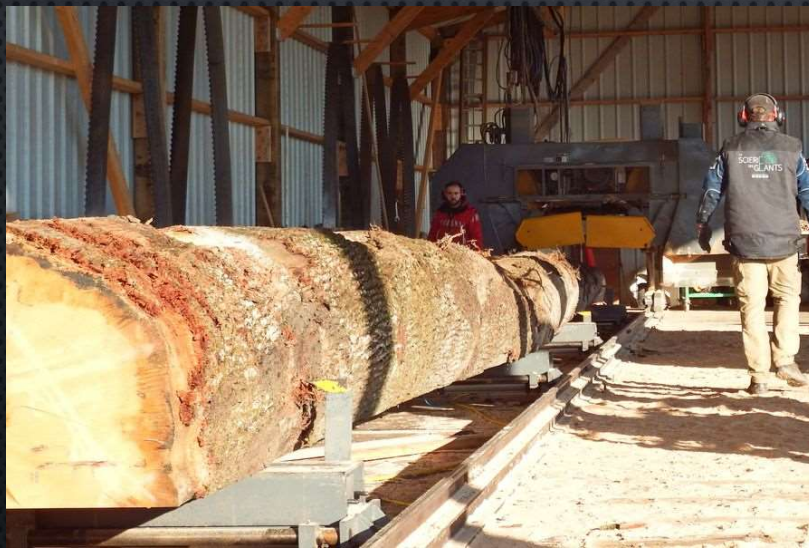
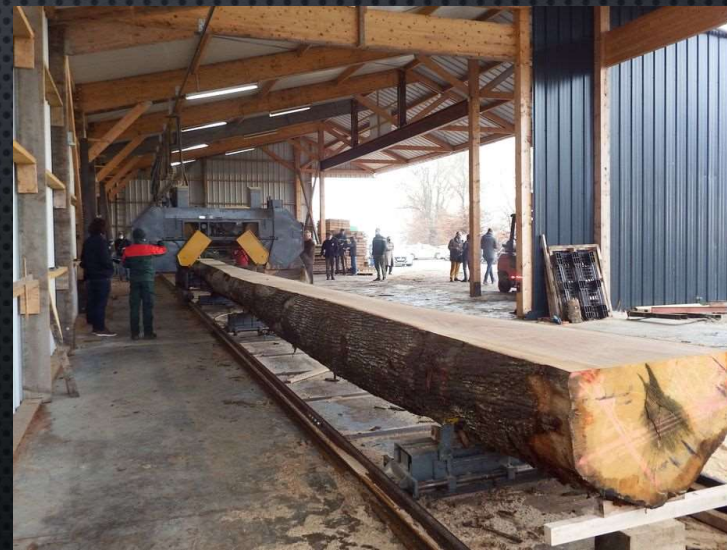
2021 / 2022 Abattage - sciage

Dans la forêt domaniale de Bercé (Sarthe), plantée de chênes quand Colbert lança en 1669 un programme national destiné à la construction navale, un arbre porte depuis le 6 mars 2021 une pancarte « N° 1 ». La ministre de la Culture, Roselyne Bachelot, a fait le déplacement pour le marquer et le ministre de l'Agriculture, Julien Denormandie, a martelé la marque d'abattage en présence du général d'armée Georgelin, président de l'établissement public de restauration de Notre-Dame de Paris. Il a été abattu le 15 mars 2021, parmi huit premiers chênes centenaires sélectionnés.

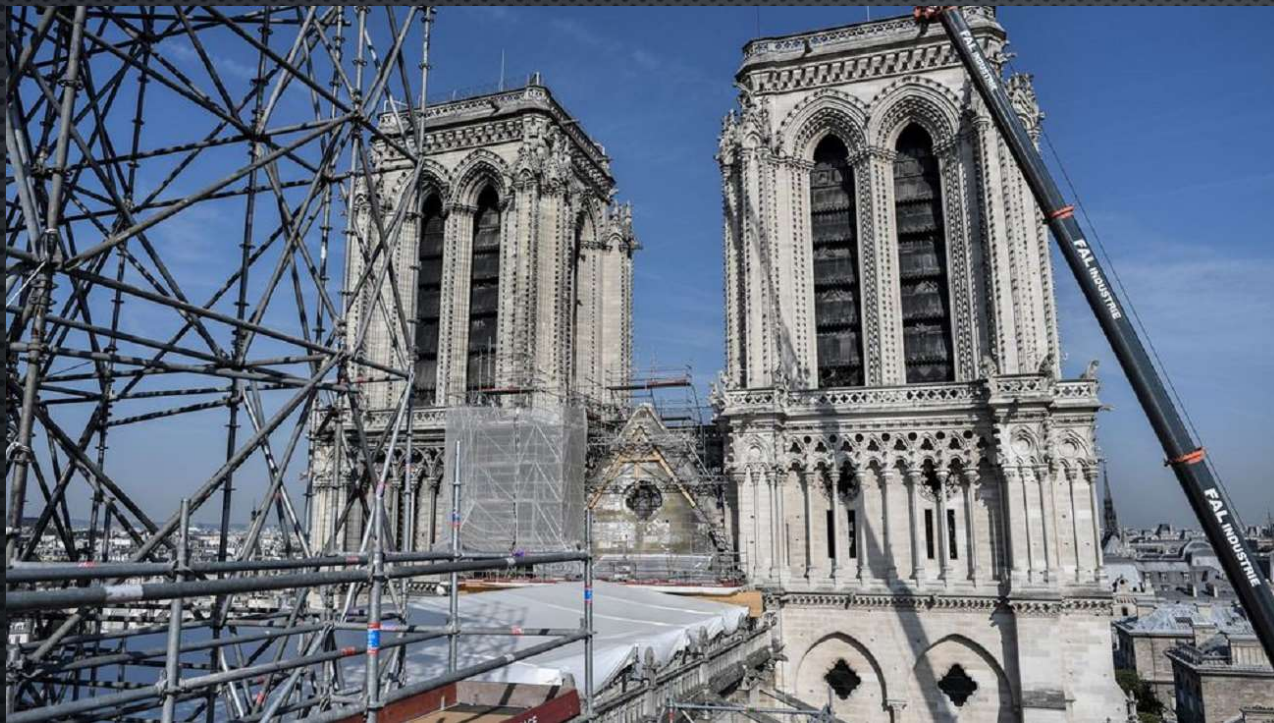
2024 Les beffrois

Dans le beffroi nord, qui avait été partiellement attaqué par les flammes, les huit cloches devront être descendues avant d'être plus tard remontées. Ce n'est pas le cas des deux bourdons dans le beffroi sud qui n'ont pas été touchés par l'incendie.
