La filière bois, les épicéas  
scolytés et la valorisation  
du « bois bleu ».

Assemblée Générale Section des Bauges

8 novembre 2025

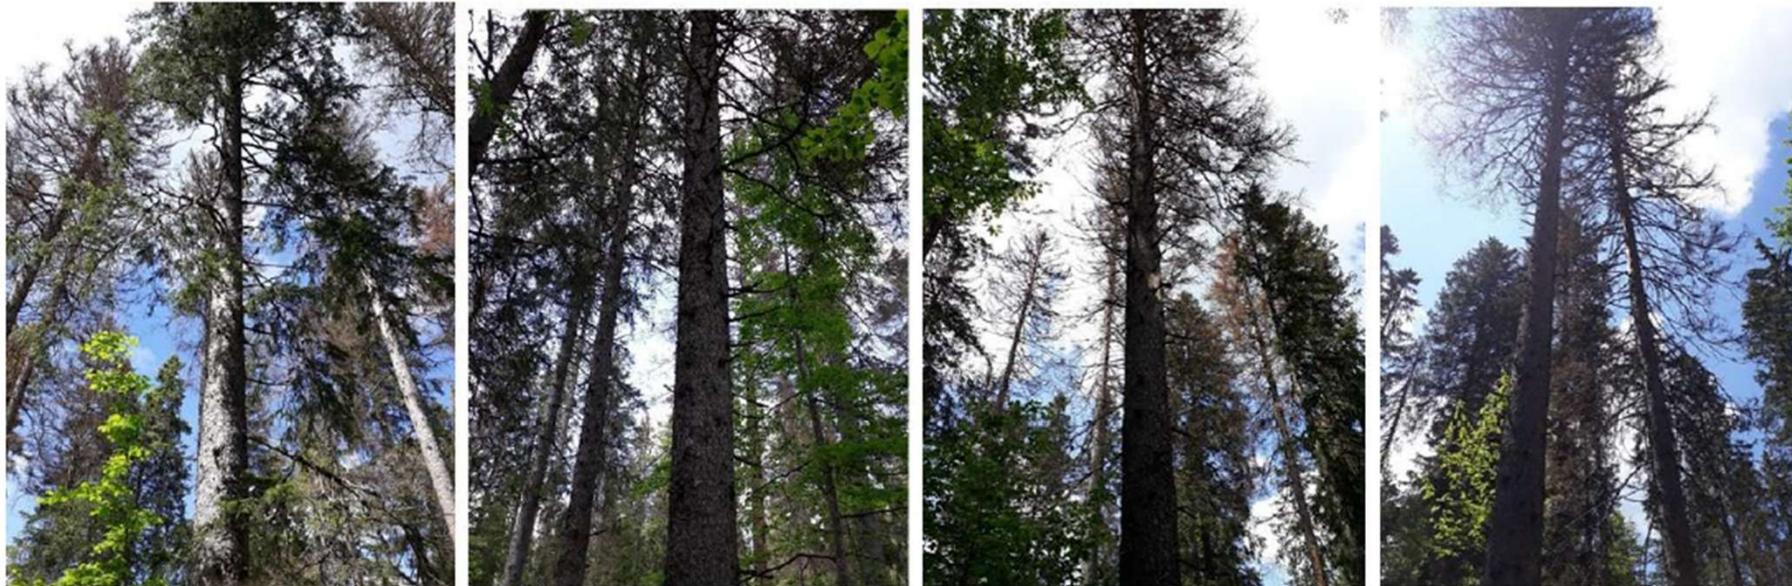
Photo : Etude INES par FCBA

# Une classification des niveaux de dégradation de l'arbre ?

<p><b>Bois sain</b></p>	<p><b>Bois scolyté « Frais »</b> Écorce piquée et sciure au pied de l'arbre</p>	<p><b>Bois scolyté « Vieux »</b> Le sommet du houppier brunit</p>	<p><b>Bois scolyté « Sec »</b> Les aiguilles et l'écorce tombent</p>
-------------------------	---	---	--

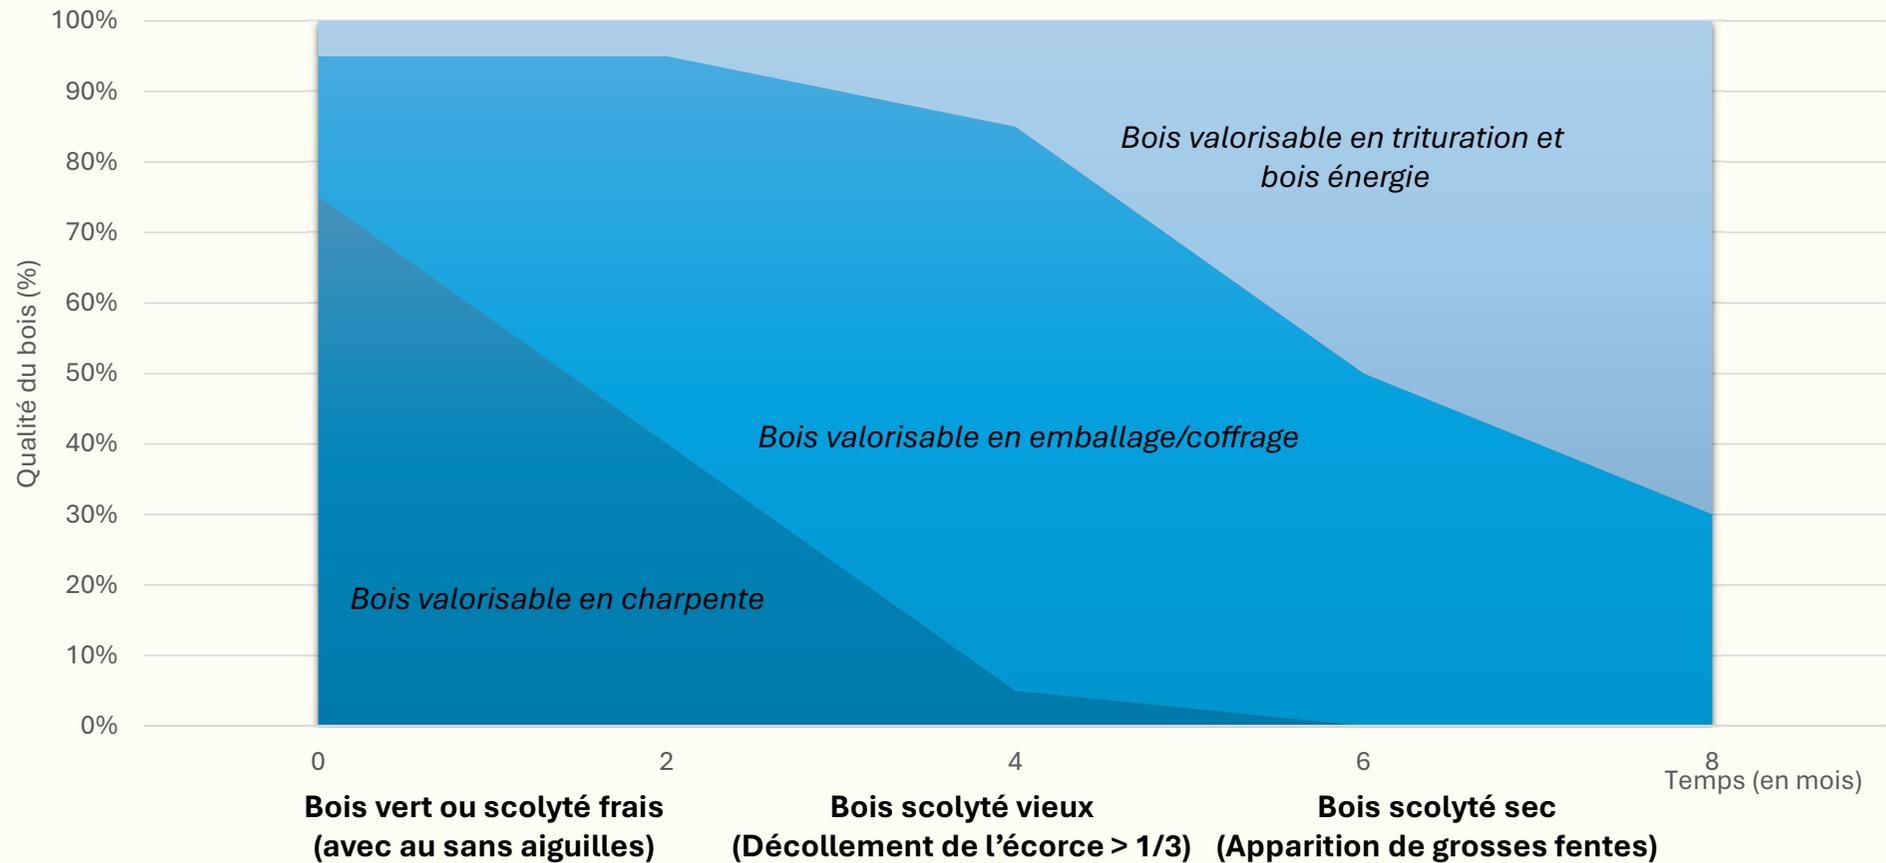
Source : ONF Ain

## Evolution de la qualité de l'épicéa en fonction du temps après une attaque de scolyte

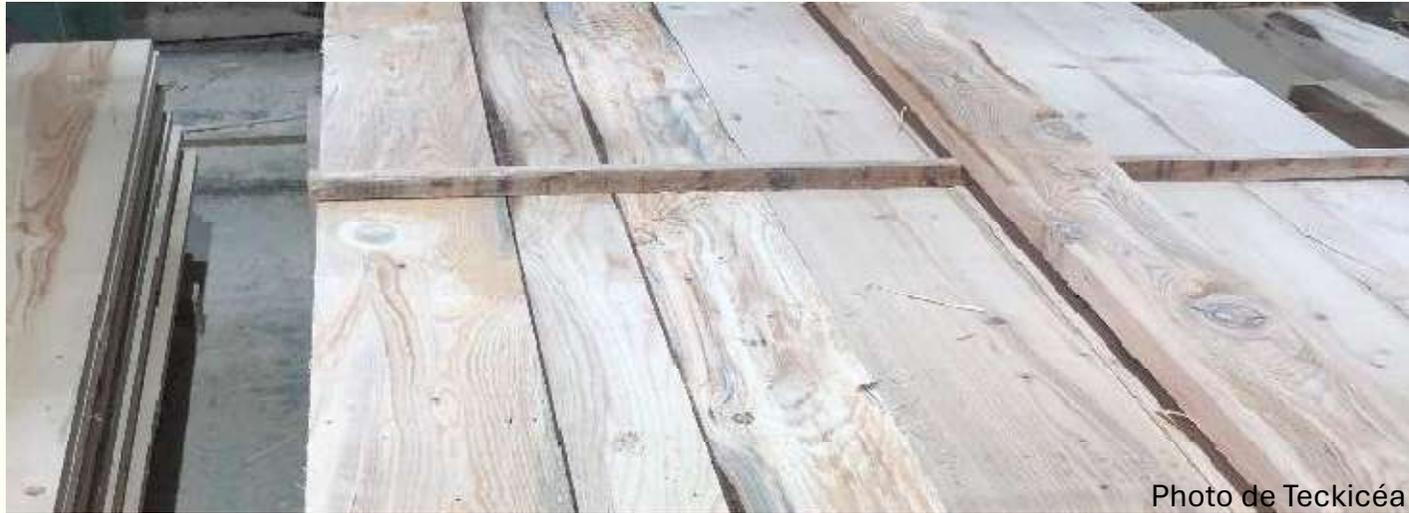
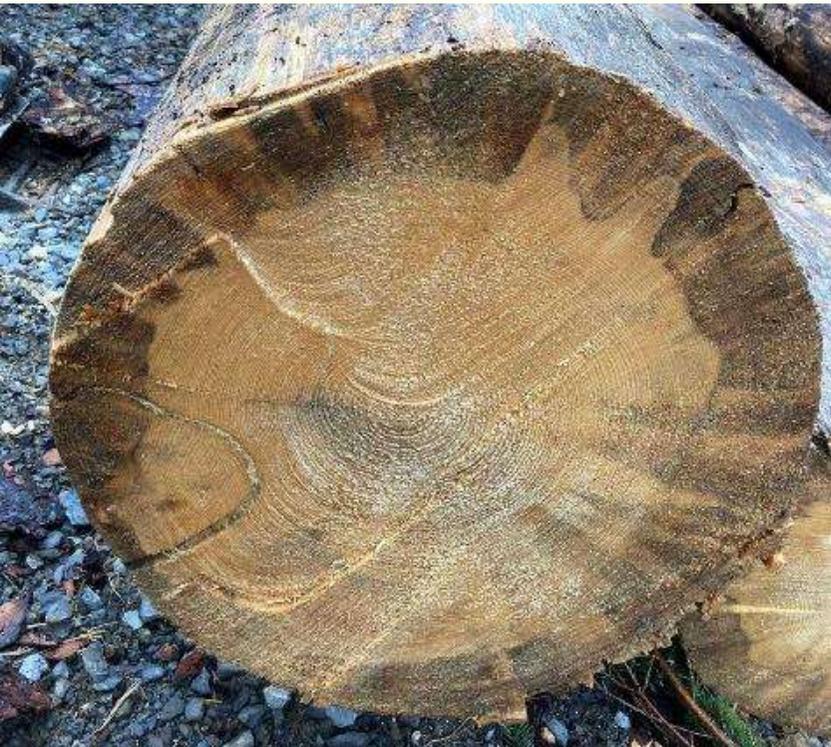
Photo de Teckicéa

# Le bleuissement

- Les scolytes inoculent généralement des champignons de décoloration bleue dans l'aubier de l'arbre.
- Le bois prend ainsi une coloration bleue/argentée, et voit sa valeur chuter sur le marché pour des raisons esthétiques.

Une fois sec ( $H\% < 20\%$ ) le bleuissement ne se développe plus sur le bois et s'estompe avec le temps.

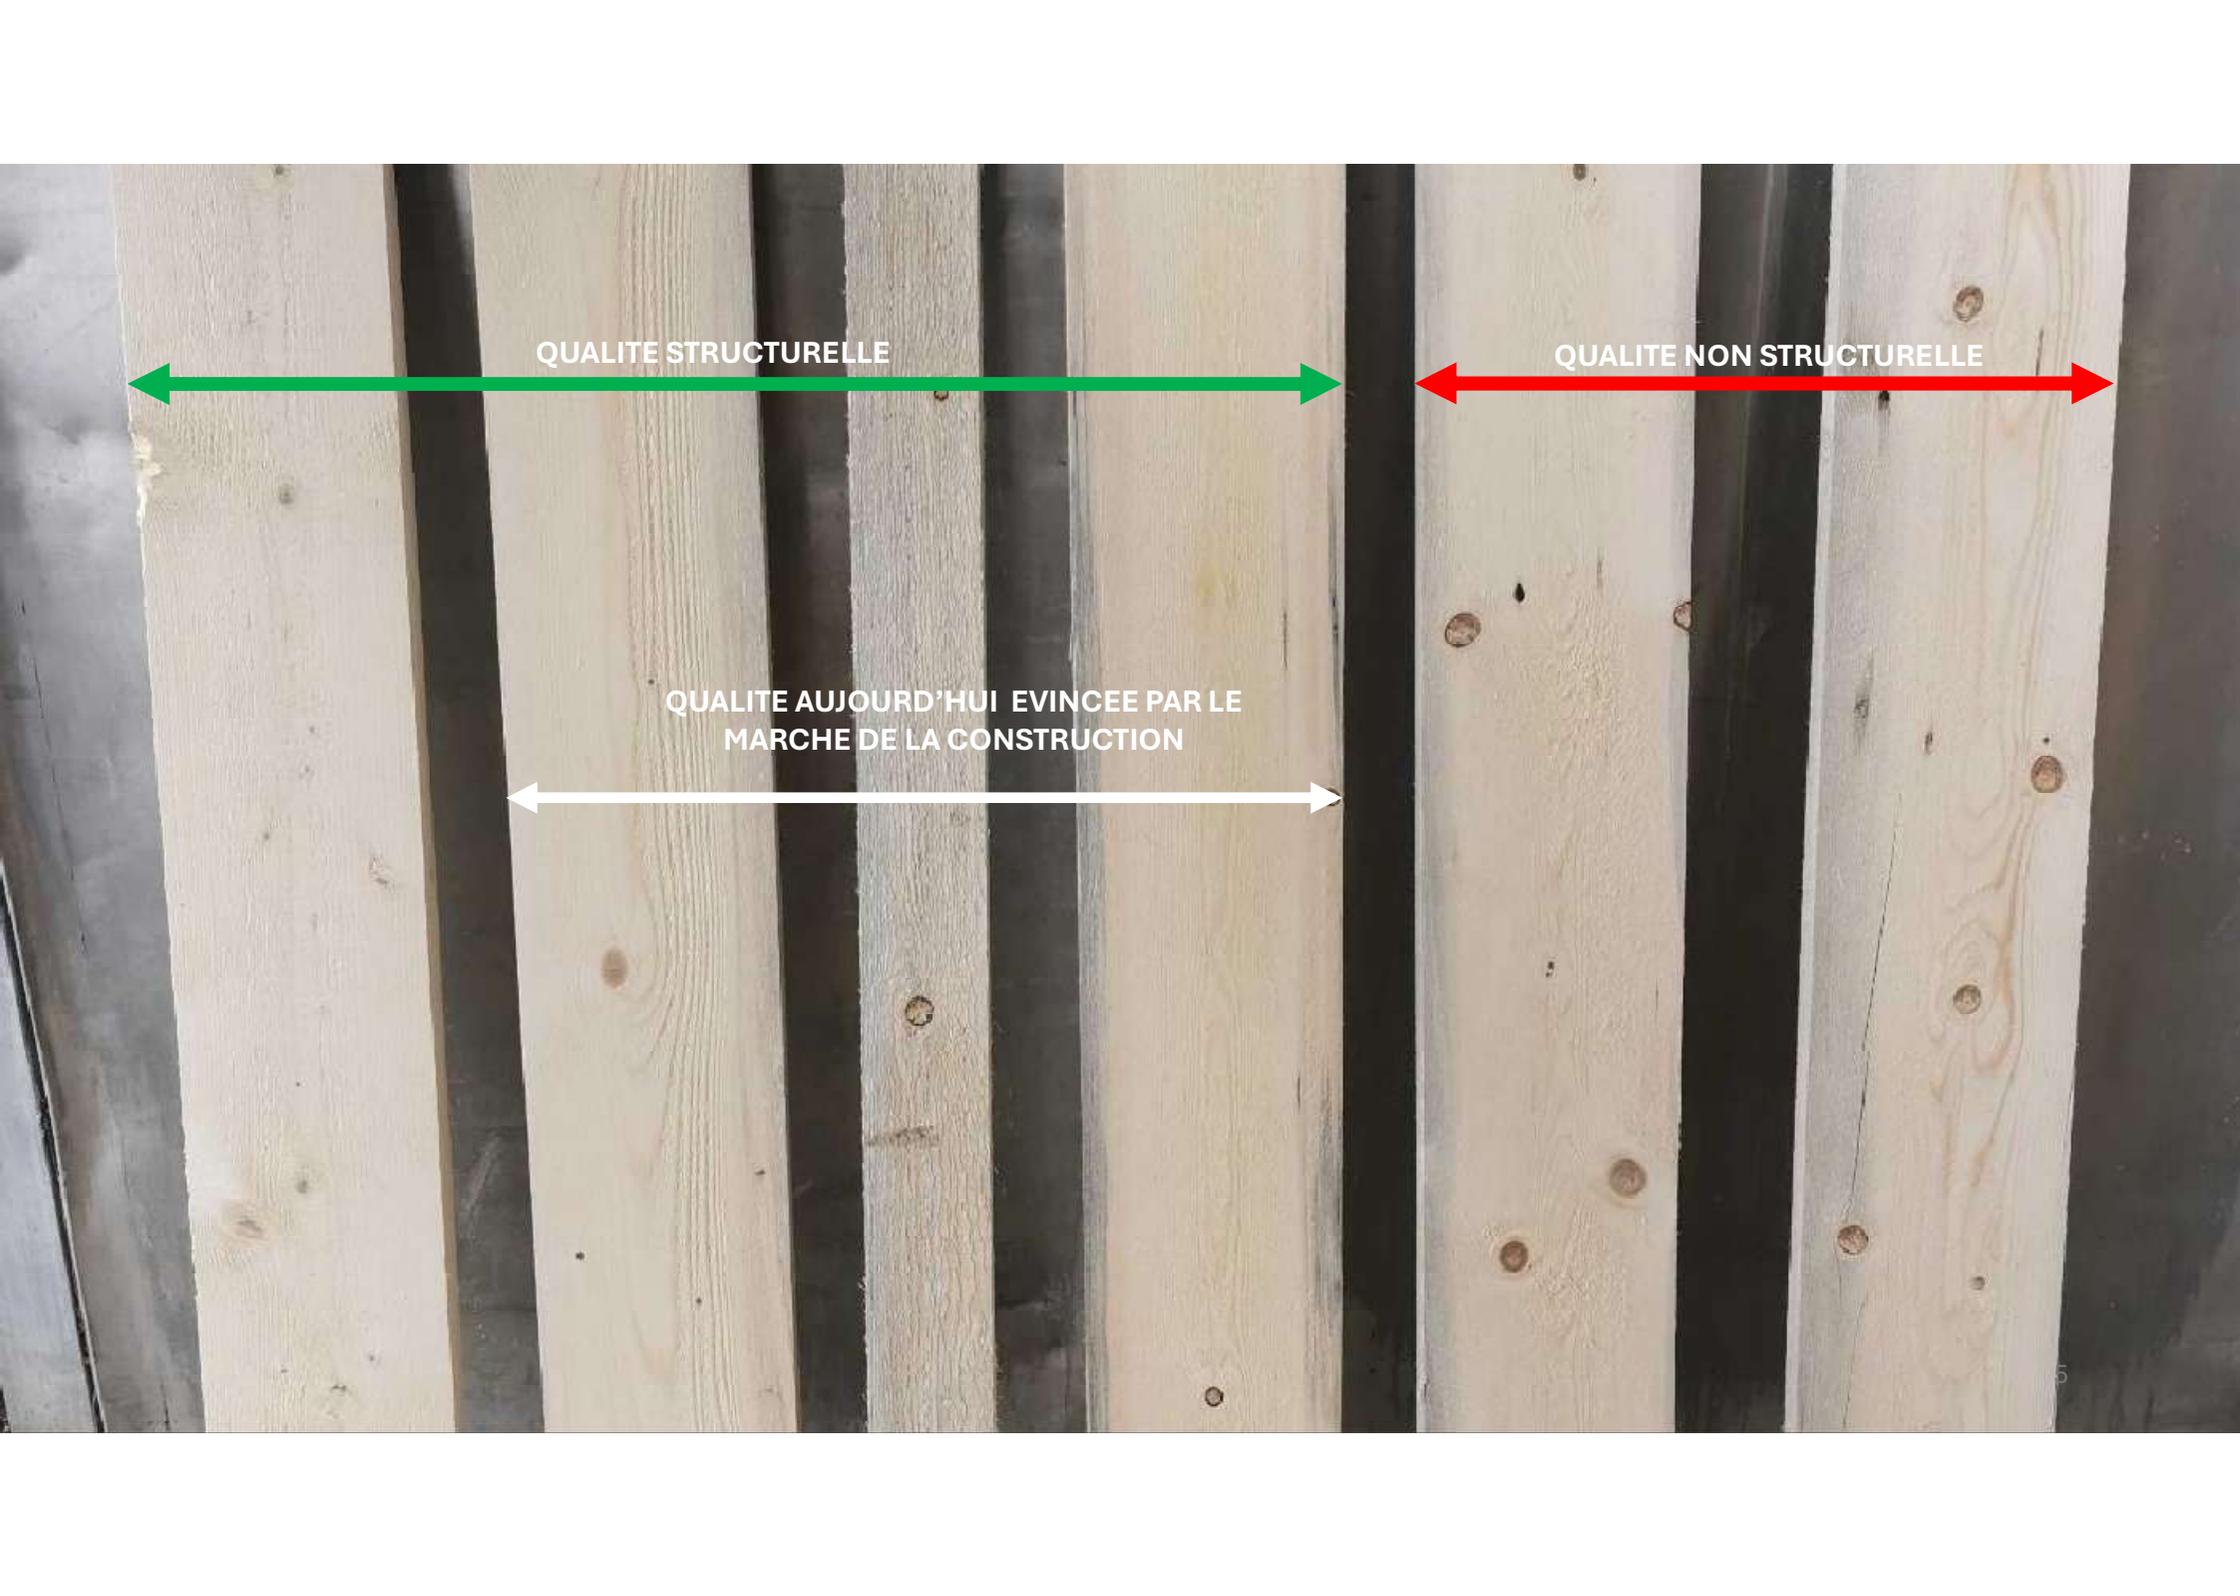
QUALITE STRUCTURELLE

QUALITE NON STRUCTURELLE

QUALITE AUJOURD'HUI EVINCEE PAR LE  
MARCHE DE LA CONSTRUCTION

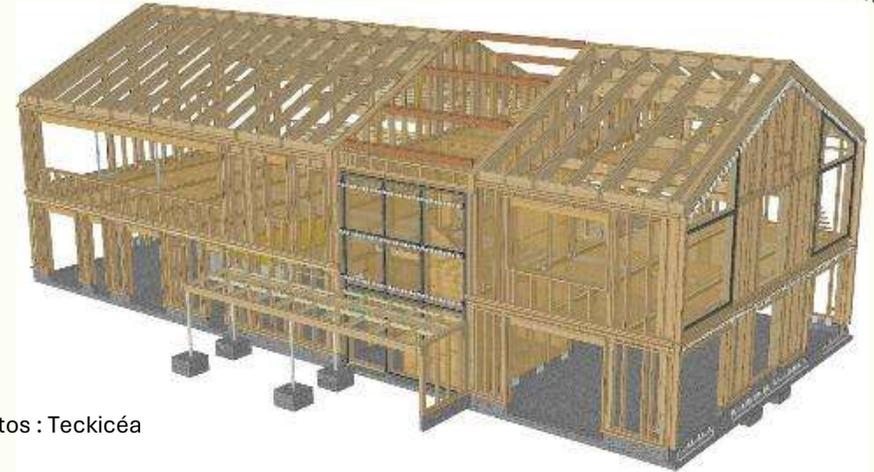
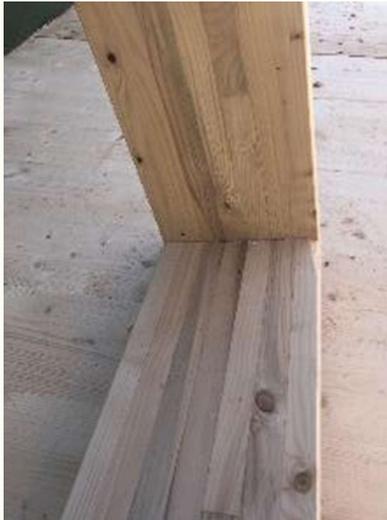
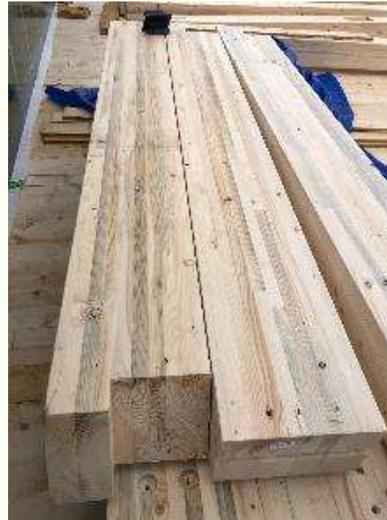
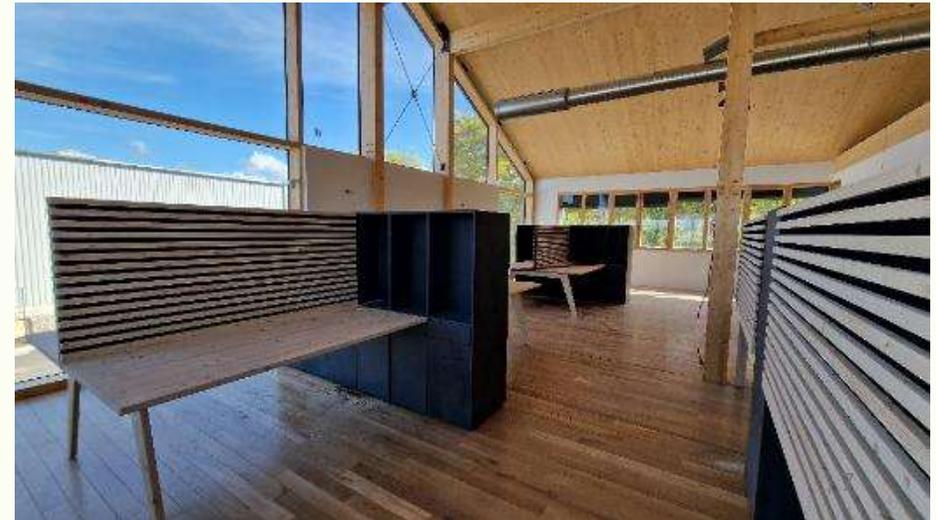
Photos : Teckicéa

# Exemple de Teckicéa

- 35 m<sup>3</sup> bois lamellés collés (BLC) sain mis en œuvre.
- 10 m<sup>3</sup> de BLC scolyté.
- 65 m<sup>3</sup> de panneau en bois massifs collés (CLT) avec bois scolyté.
- 41 m<sup>3</sup> de bois massif (BM) en bois scolyté.
